DIRECCION DE OBRA

INFORME OCTUBRE - NOVIEMBRE - DICIEMBRE - 2023

COMITENTE: Fideicomiso Dorrego y Libertador

UBICACIÓN: Av. Freyre, Av. Dorrego, Av. Del Libertador y vías del FFCC Mitre – CABA DIRECCION
POSTAL Av. Dorrego 3350T – CABA

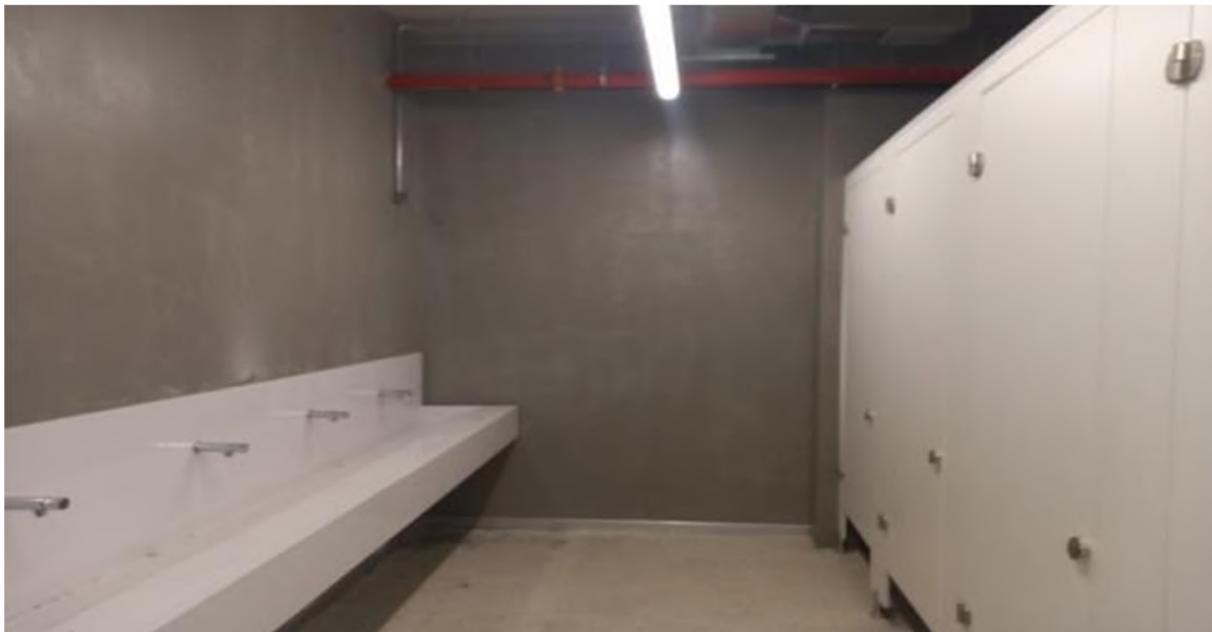
Subsuelo Sector1: baño de damas

La cañería de agua en el sector 1, en subsuelo, planta baja y 1er, 2do piso está completa. Se entregaron los baños completos de los pisos 1 y 2, aun faltando algunos detalles.

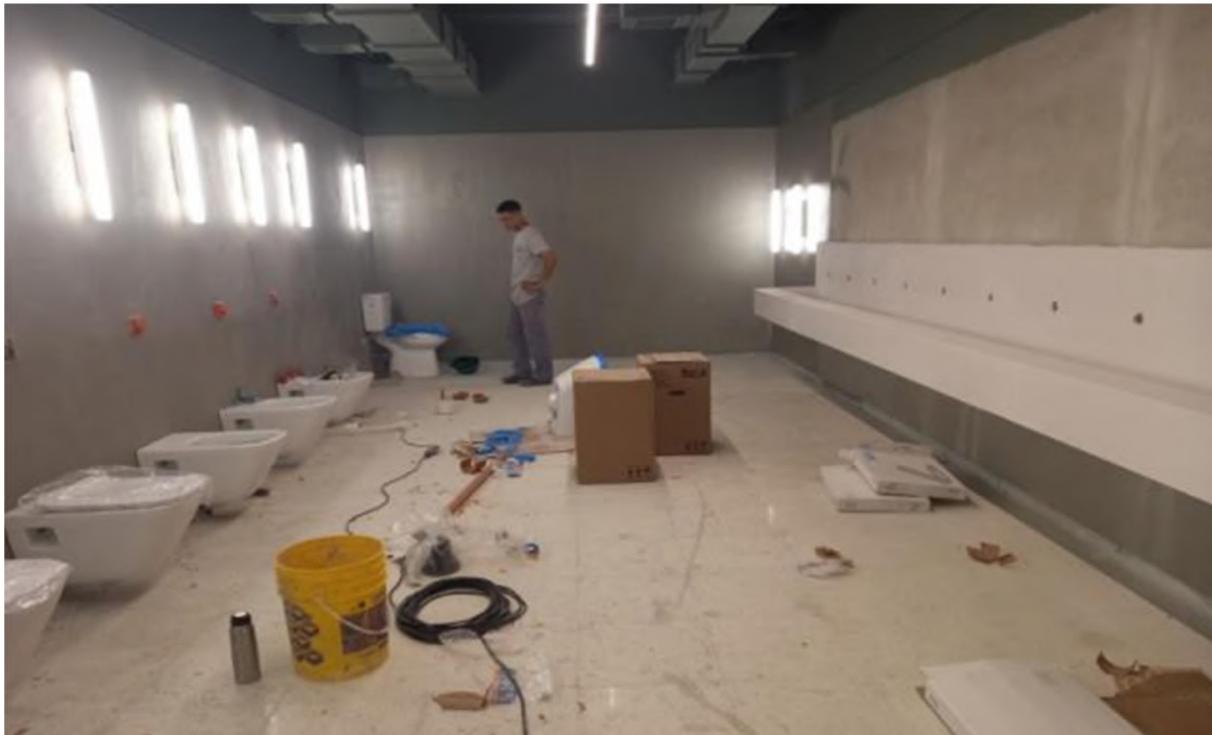
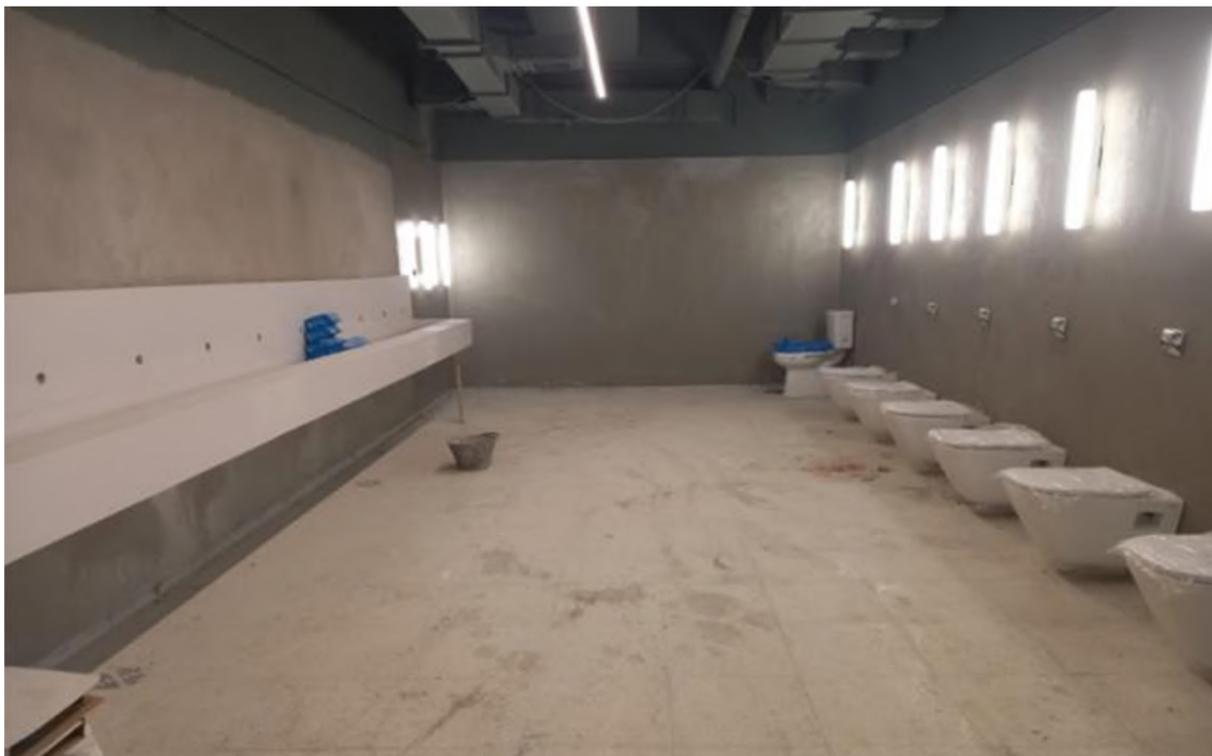
Sector2: baños

A la fecha toda la cañería de agua en el sector 2 está completa. En los baños de los pisos 1 y 2, se están colocando las griferías y los artefactos, y aún faltan colocar los divisorios de los inodoros.

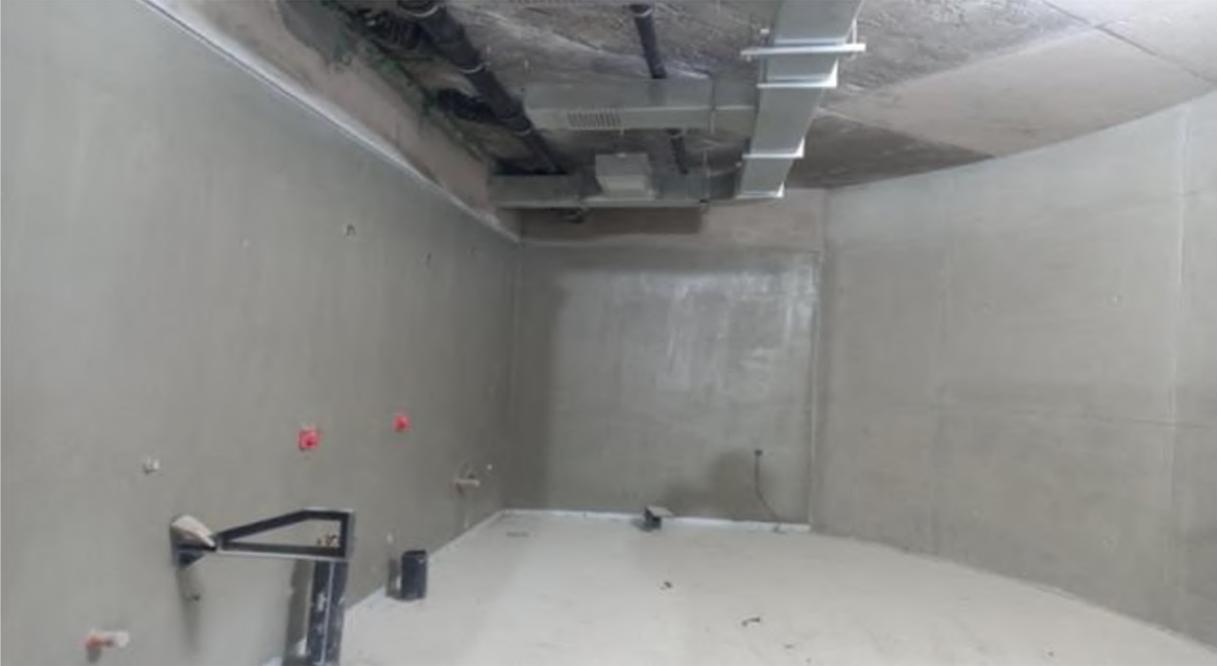
3er Piso Sector 3: baños

A la fecha toda la cañería de agua en el sector 3 está completa. Tanto en baños de subsuelo, baños de planta baja y los pisos del 2 al 5.

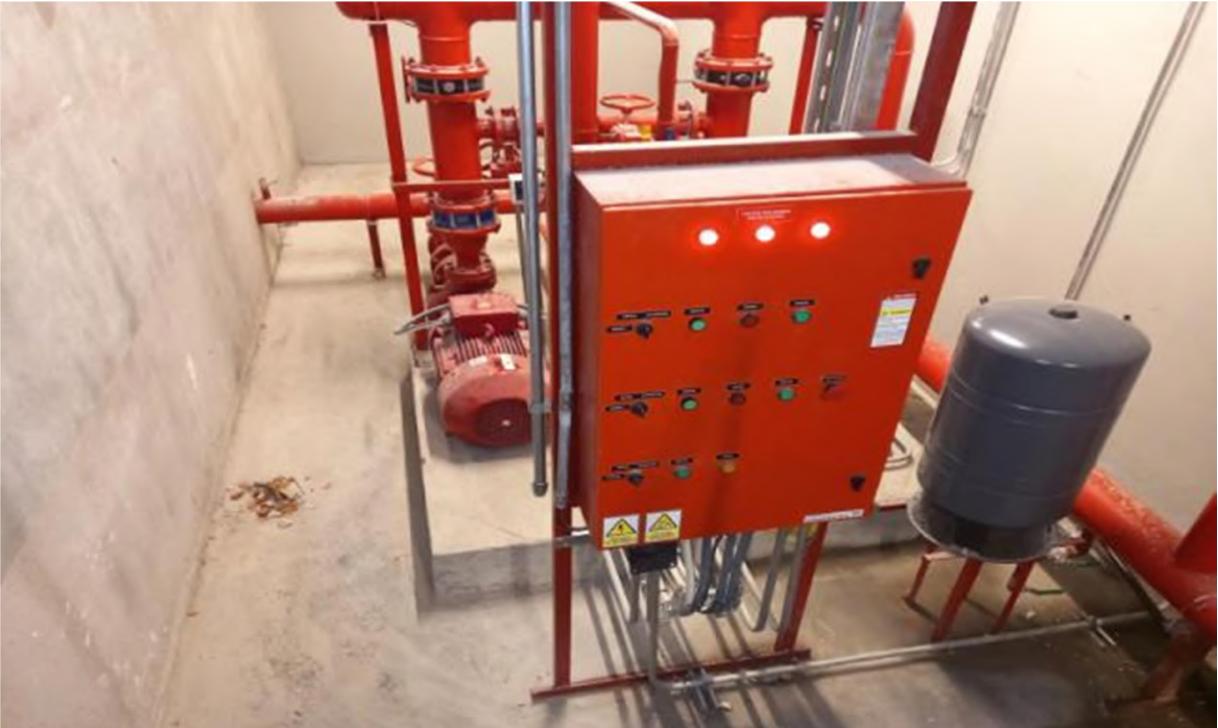
Subsuelo Sector3: bombas de incendio

En los tres sectores las pruebas en los tanques de agua, riego e incendio, fueron satisfactorias y la puesta en marcha de las bombas también.

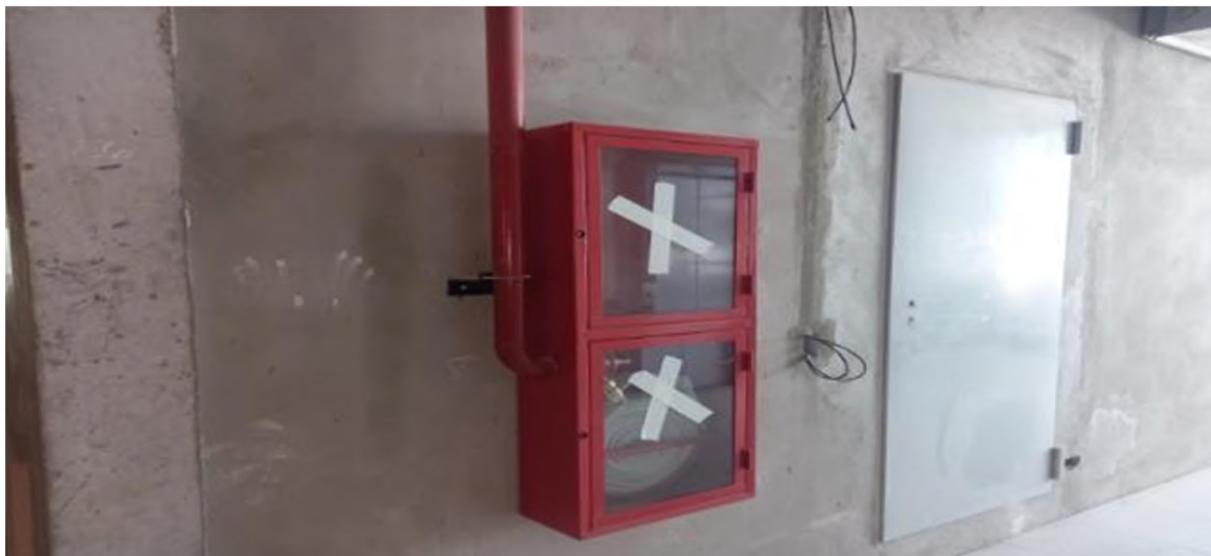
Se colocaron todos los gabinetes con sus respectivas lanzas y mangueras. Aún falta la colocación de vidrios en los gabinetes.

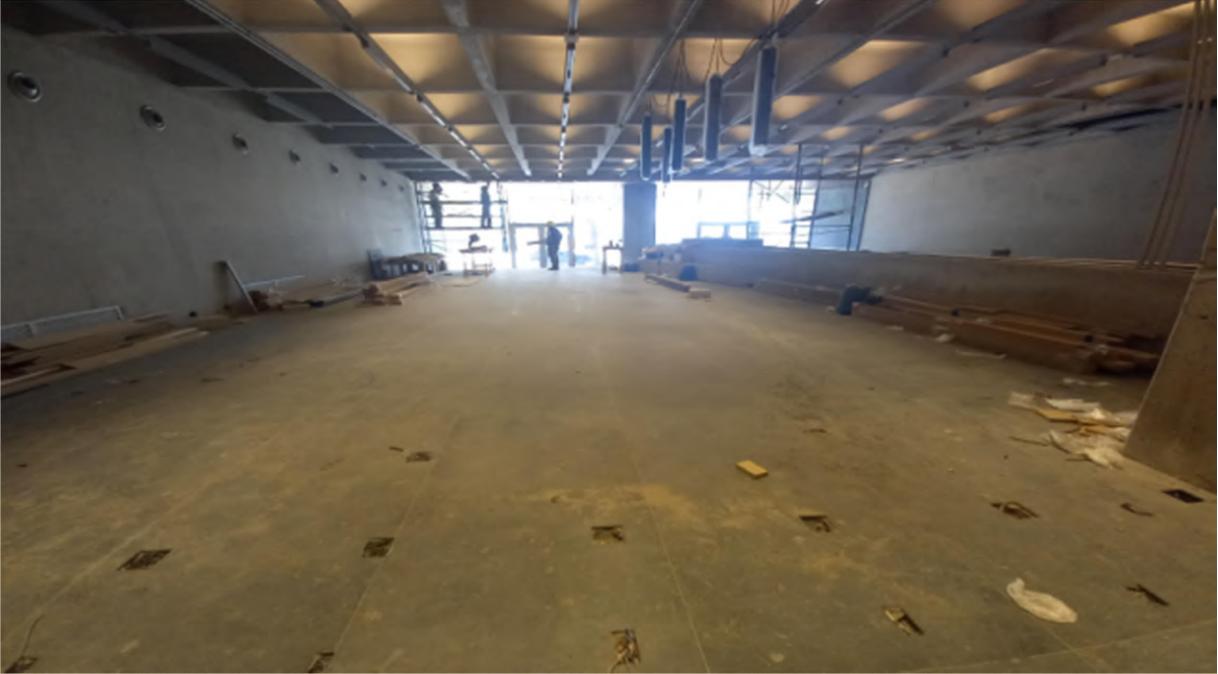
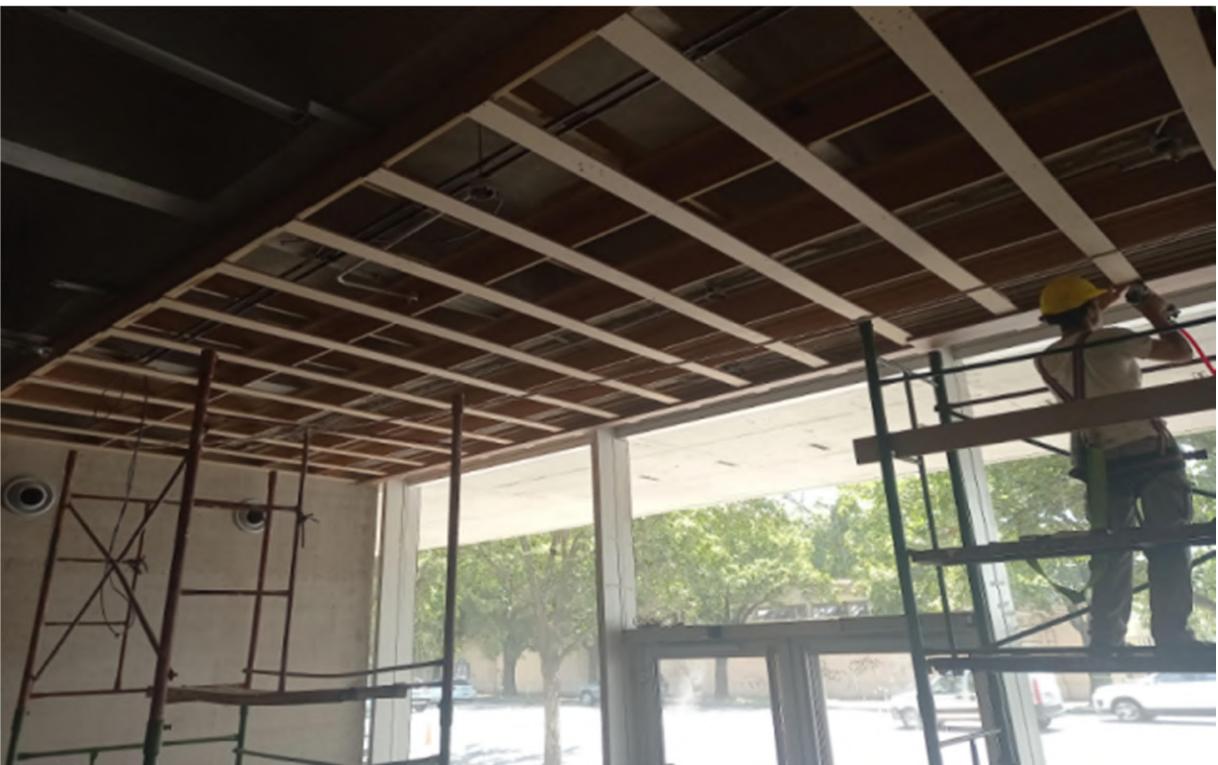
Se terminaron todas las tareas de puertas en el núcleo vertical2.
Se culminaron las tareas mampostería de cierre en todo el sector 2
Se terminaron todas las colocaciones de revestimiento y pintura en baños, palieres. (Se advirtió la mala colocación de piso de mosaicos en los palieres).
En el lobby 2 se terminó todo el maquillaje del hormigón, tanto en casetones como en los tabiques de laterales.
Se colocó el todo el solado cerámico y se está ejecutando el cielorraso de madera en la entrada.

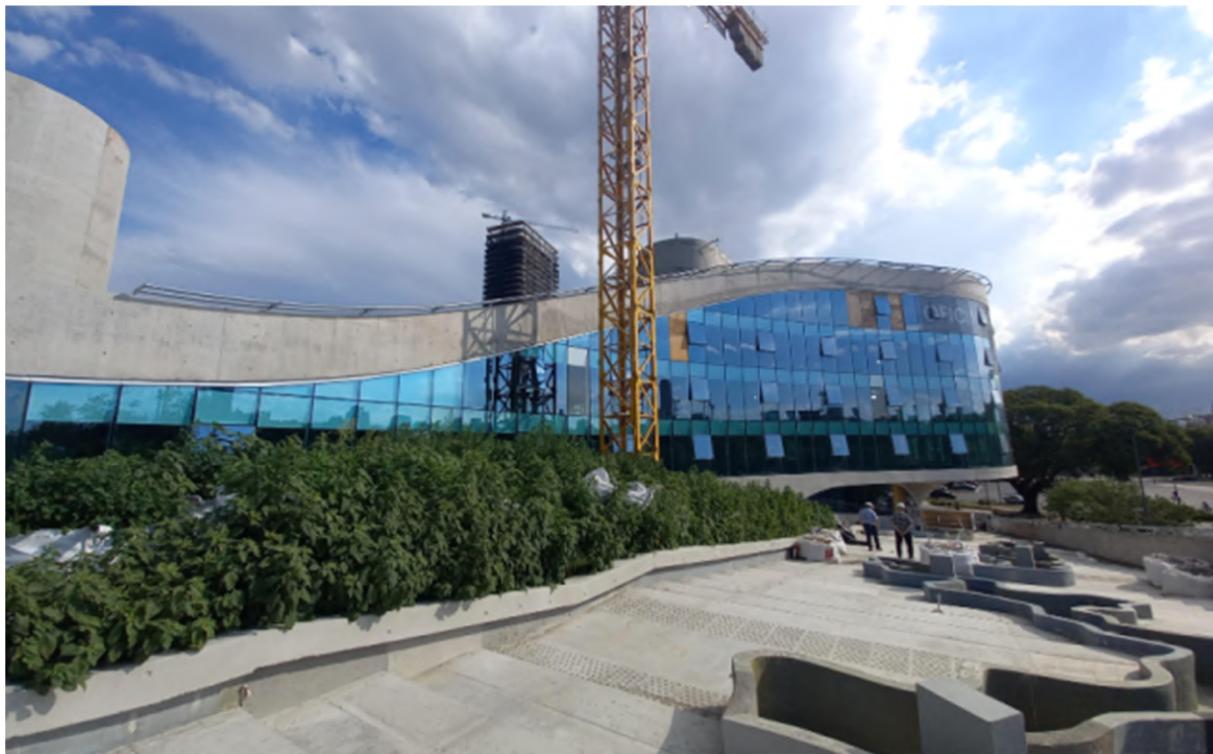
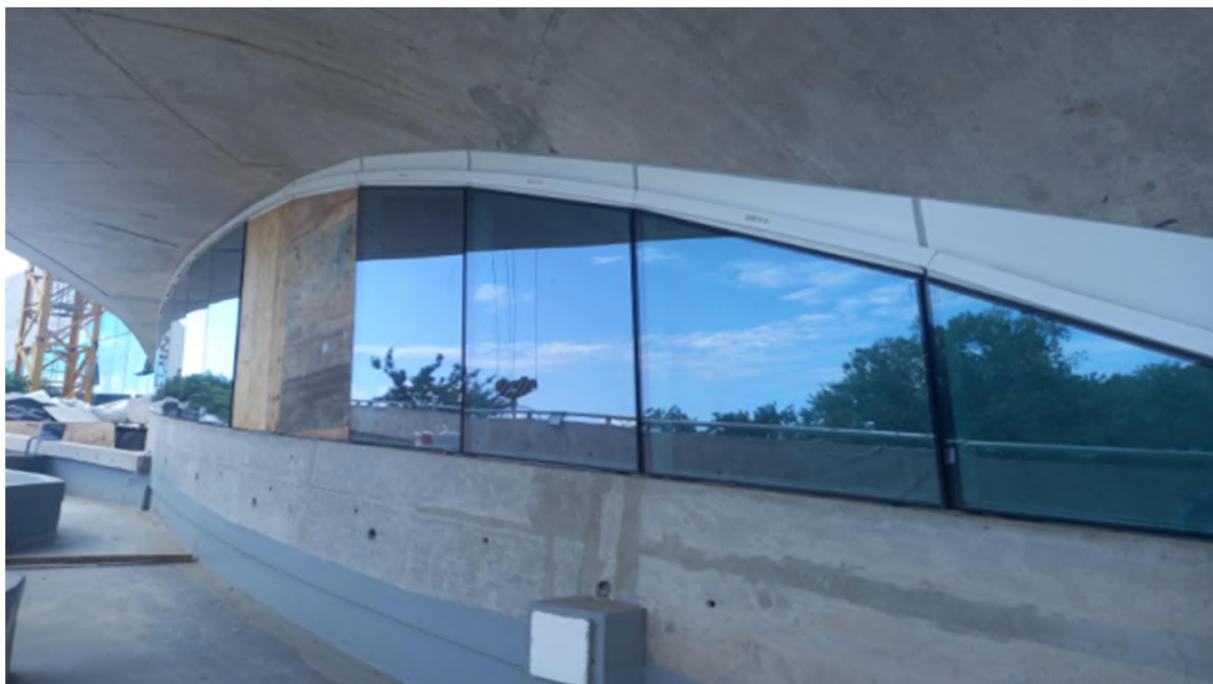
En la fachada del paseo aún faltan paneles especiales, que acompañan la explanada del hongo.

Se colocaron los paneles en el ojo debajo del hongo, pero se deben mejorar las terminaciones.

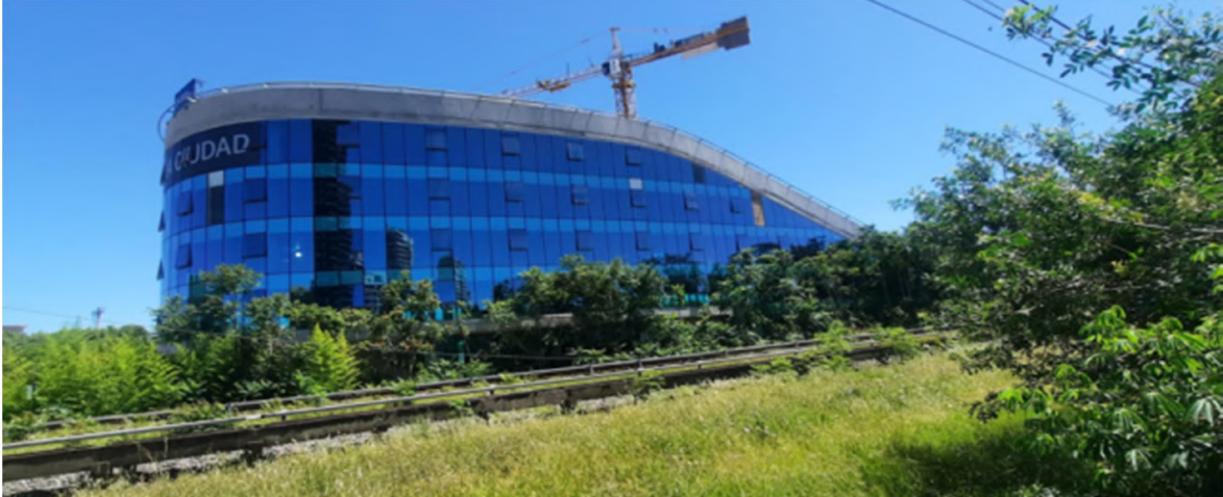
A la fecha el muro cortina esta terminado en un 98% de su totalidad. Cada fachada aun tiene sus situaciones particulares, desde la falta de paneles especiales, terminaciones a corregir, paneles que deben cambiarse por falla que generaron condensaciones internas y lugares que por otras situaciones se han decidido no colocarlos.

Algunos paneles que dan al ferrocarril deben cambiarse por fallas de condensación interna.

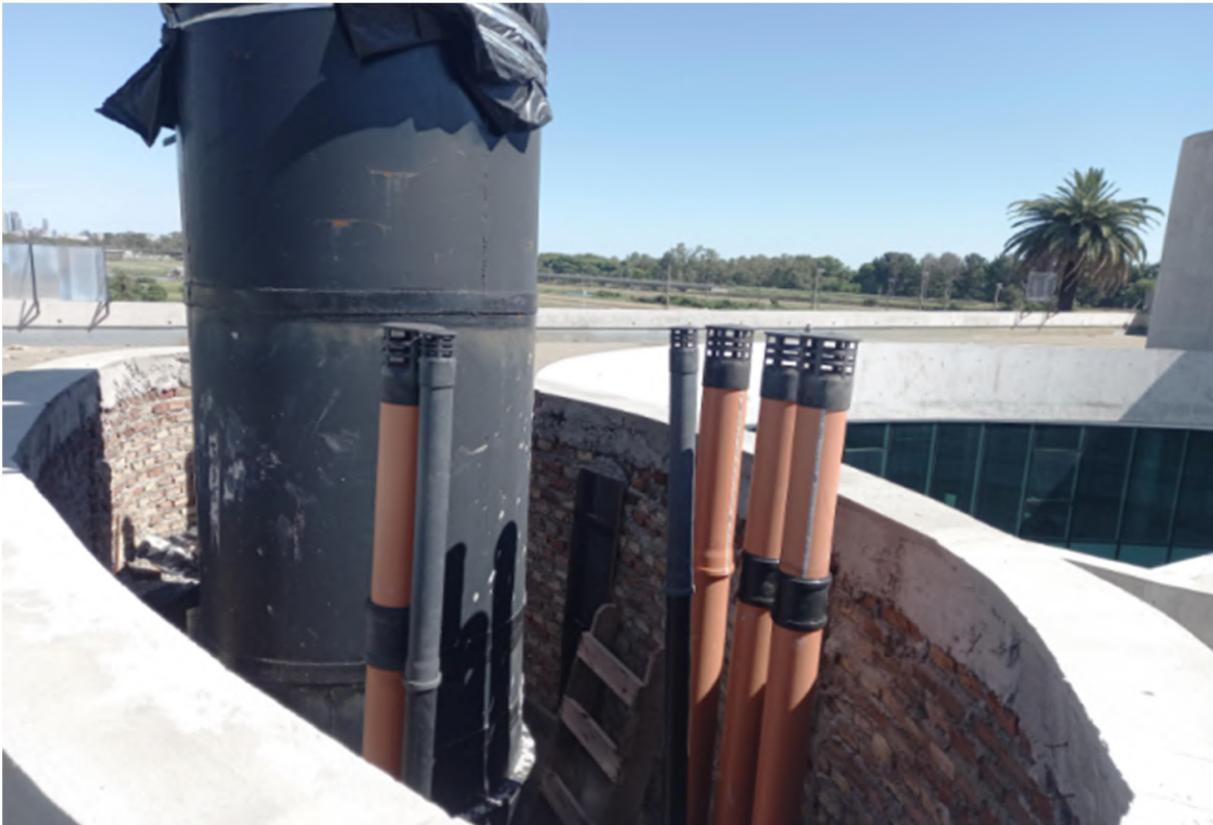
Nota: En todas las azoteas de los 3 sectores faltan terminar las tareas civiles de los plenos y salidas de conductos, esto ocasiona la entrada de agua los días de lluvia.
