REF.: HECHO RELEVANTE. Informe auditor Independiente Quinquela + Predial Fondo Común de Inversión Cerrado Inmobiliario Ley 27.260 Proyectos "Alberdi 5784", "Alberdi 6683", "Acuña Figueroa", "Islas Malvinas", "Ruiz Huidobro 3055" y "Pedernera 154".

INFORME TECNICO N° 24.
RECEPCION DE UNIDADES FUNCIONALES
AÑO 2024

Obra: Edificio en Calle Islas Malvinas 722. Neuquén

INFORME TÉCNICO N° 03/109.0 SEGUIMIENTO DE LAS OBRAS OBRA ACUÑA DE FIGUEROA 333 - CABA

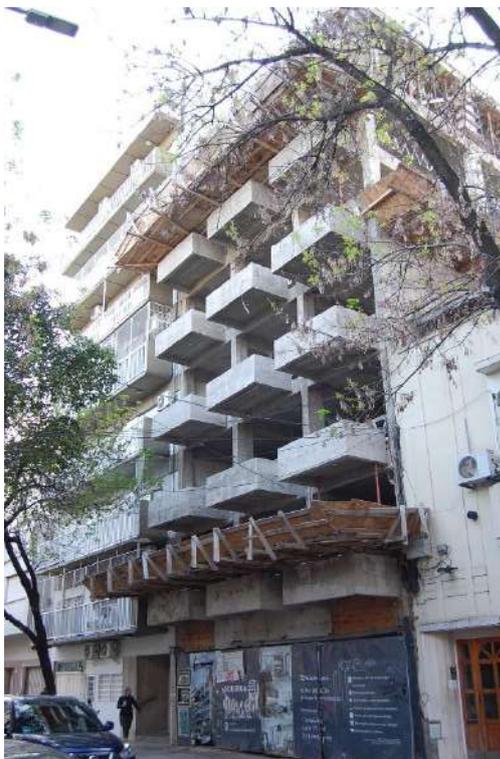
VISTA DEL FRENTE DE LA OBRA DESDE ACUÑA DE FIGUEROA

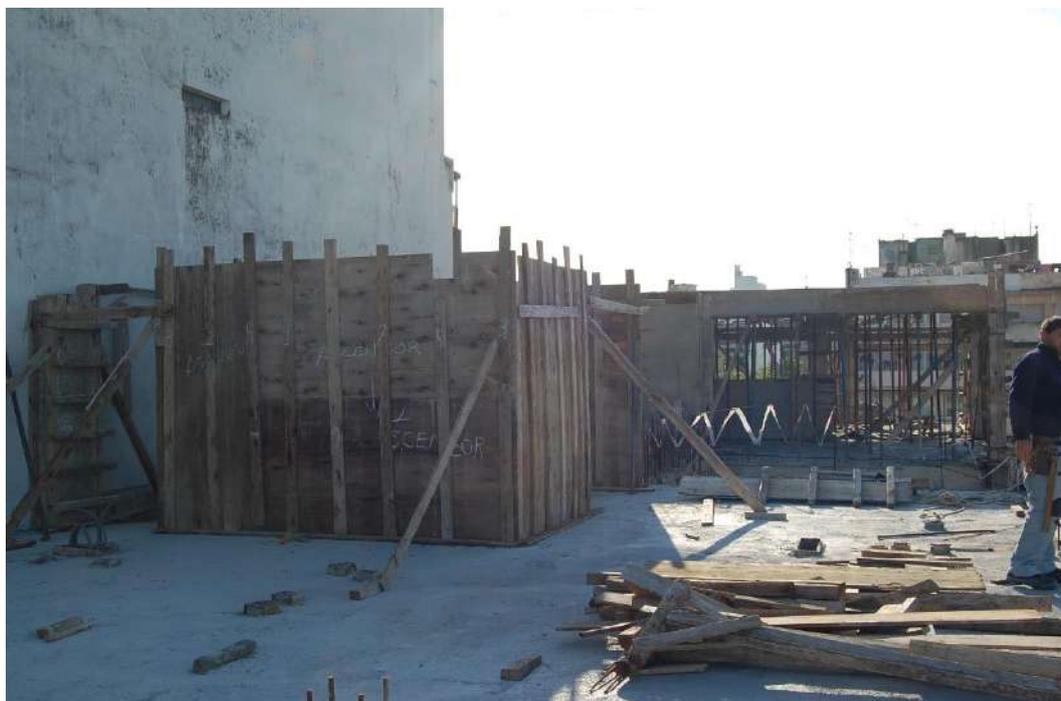
Se hormigonó la losa s/6° P. Se ha iniciado el encofrado de la losa s/7° P, instalando puntales y soleras en el sector del fondo de la obra.

LOSA S/7° PISO INICIO DE ENCOFRADO, SECTOR MEDIO

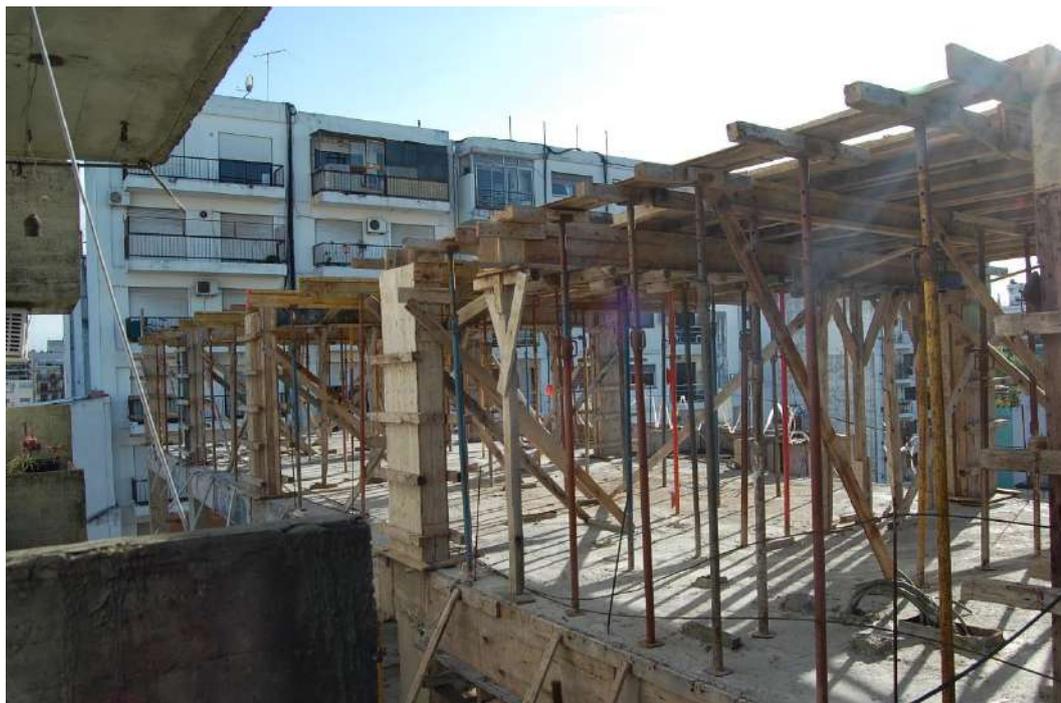
LOSA S/7° INICIO DE ENCOFRADO, SECTOR FONDO

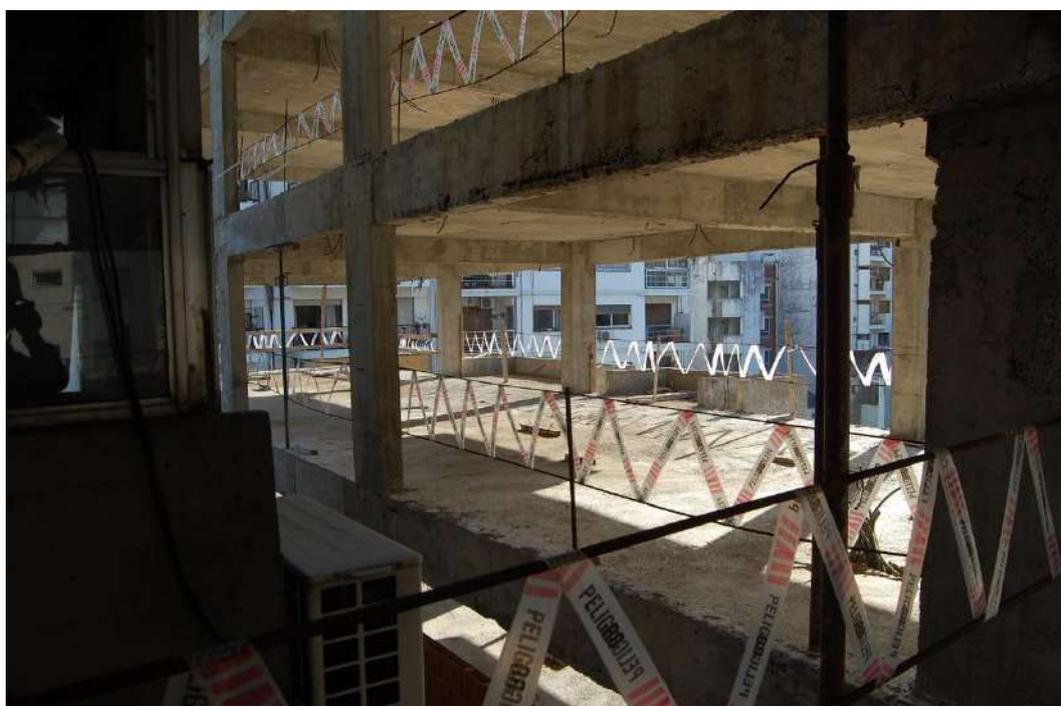
Se observa mayor limpieza y una correcta demarcación de riesgos, lo que mejora las condiciones de trabajo.

PROTECCIONES DE HIGIENE Y SEGURIDAD EN PATIOS

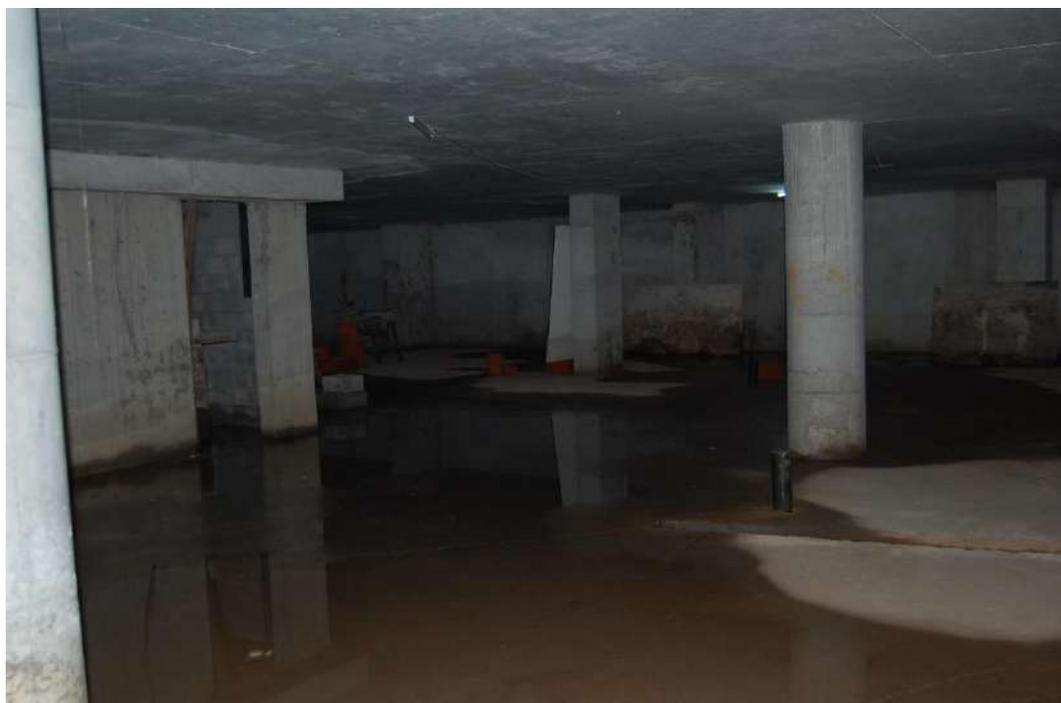
- **SS (ambos)** – no hay obra nueva alguna, sólo se relevaron algunos charcos de agua en los pisos. Al no evidenciarse filtraciones en submurales, estos charcos podrían ser entradas de agua de lluvia.

ESTADO DE LA OBRA EN 2° SS

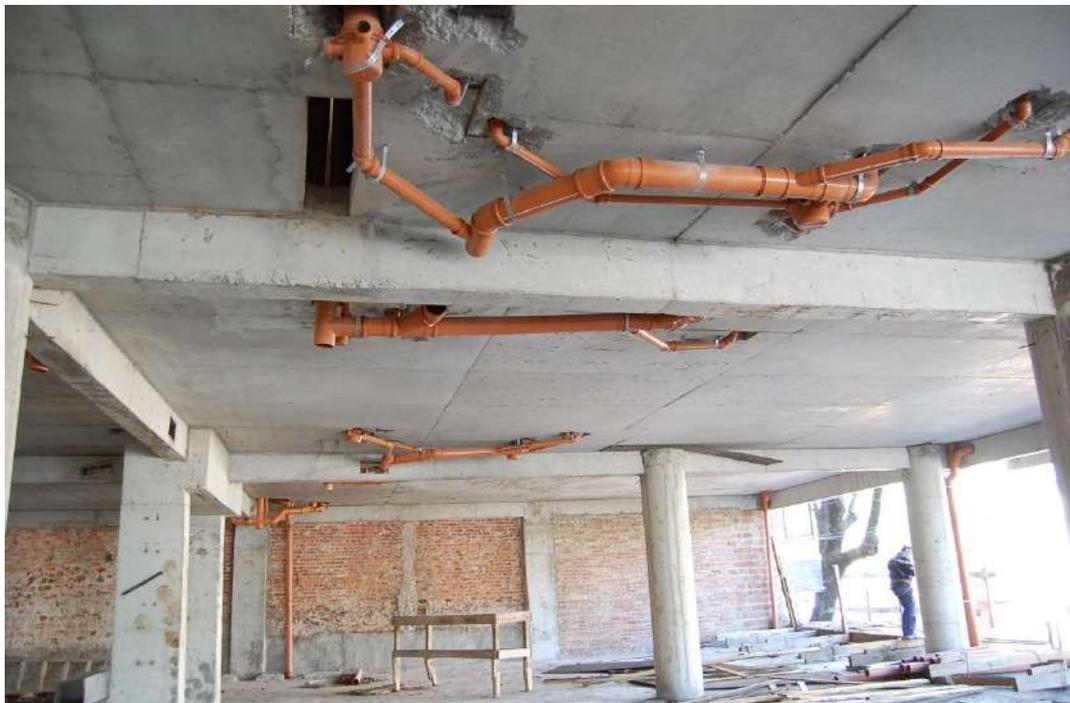
PISO 1° - ARAÑAS DE DESAGÜE CLOACAL COMPLETADAS

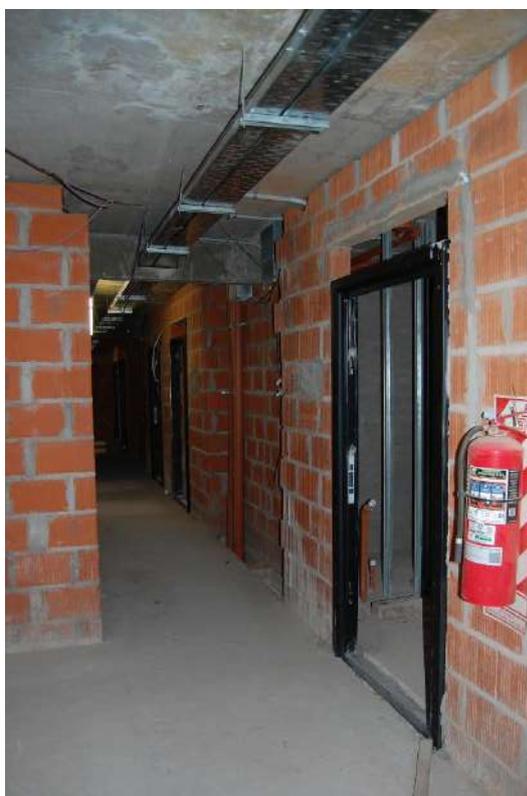
- **PB** – sin avance alguno respecto de la última visita
- **Piso 1º** - no hay avances
- **Pisos 2º y 3º** - en las UF están montadas las estructuras de tabiques Durlock, si bien no en todas las UF, los tendidos eléctricos de conductos y cajas, bandeja en pasillos y los desagües cloacales en baños. Se han montado puertas de entrada a las UF sólo en piso 2º.

PISO 2° - ESTADO DE LA OBRA, LADO LARRAZÁBAL

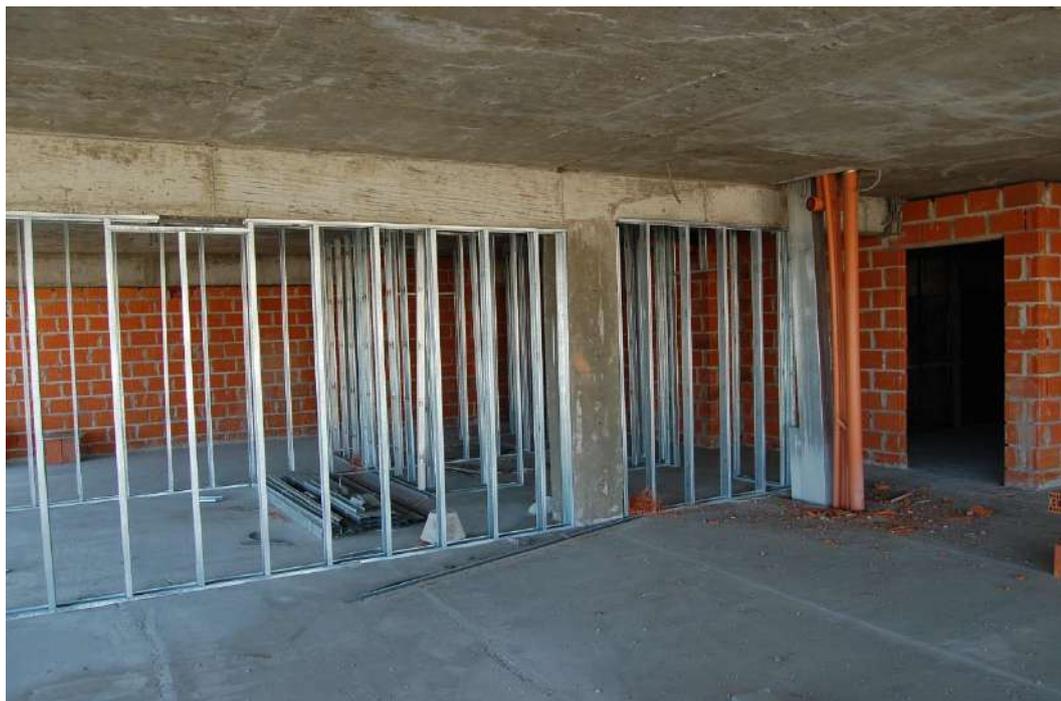
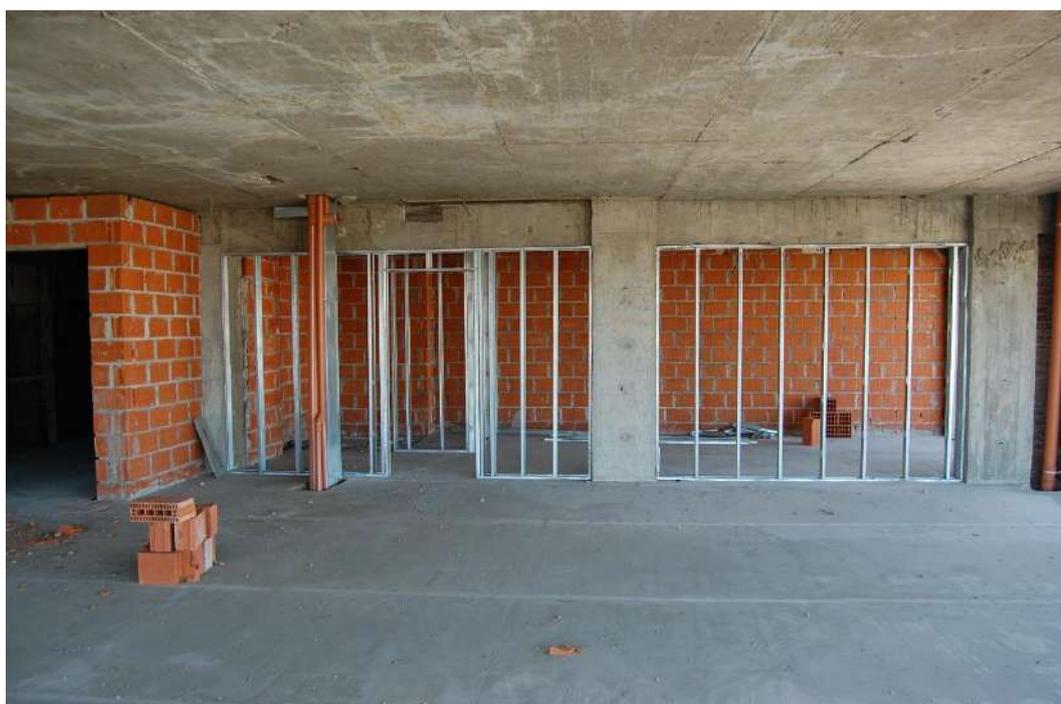
- **Pisos 7º a 8º** - están en un grado de avance menor a los anteriores, ya que sólo hay montada estructura de Durlock pero no en todas las UF.
- **Piso 9º** - sin avance evidente, sólo albañilería y revoques exteriores completados

PISO 7° - ESTADO DE OBRA EN UF DE ESQUINA

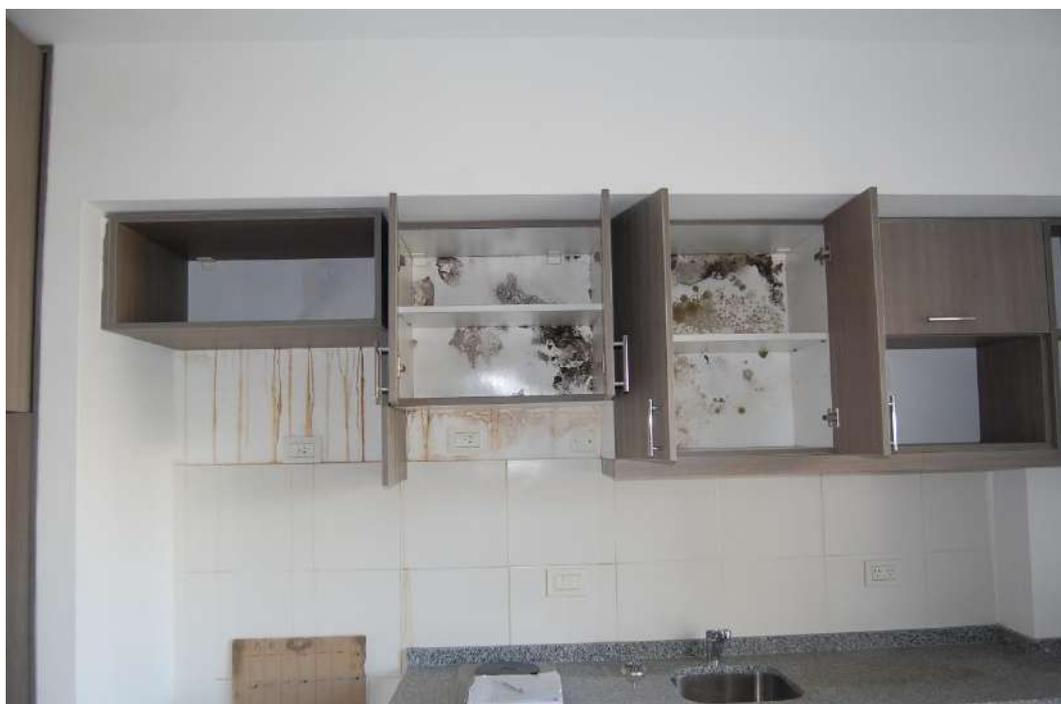
FOTO #2 – UF 3A – HONGOS EN FONDO DE ALACENAS

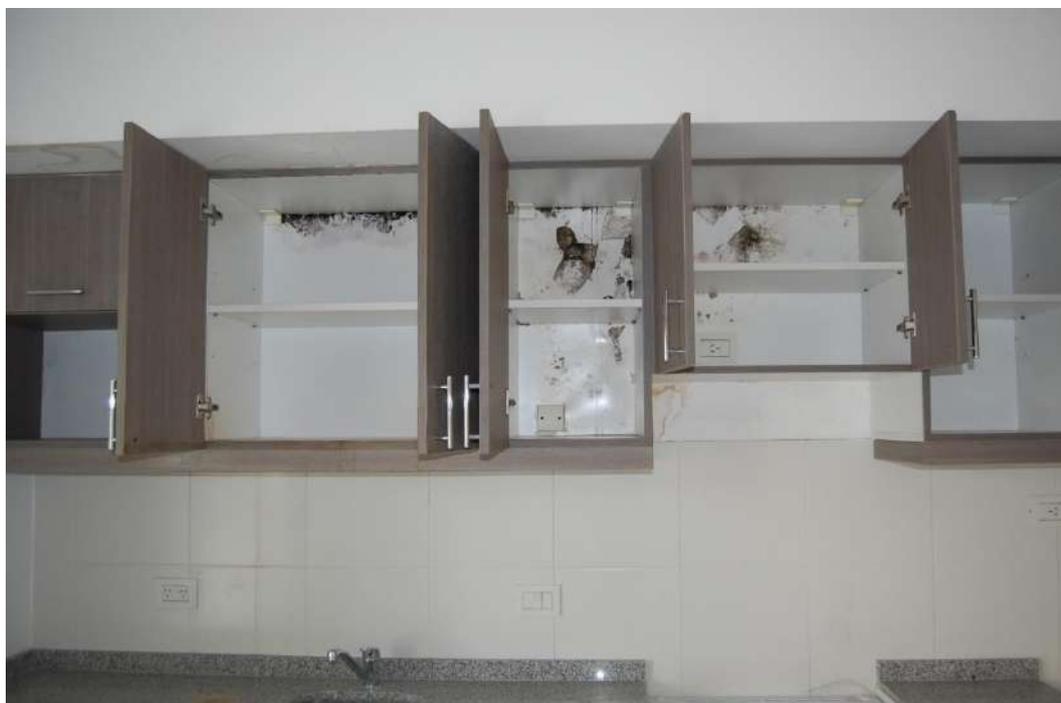
FOTO #4 – UF 3B - HONGOS EN FONDO DE ALACENAS

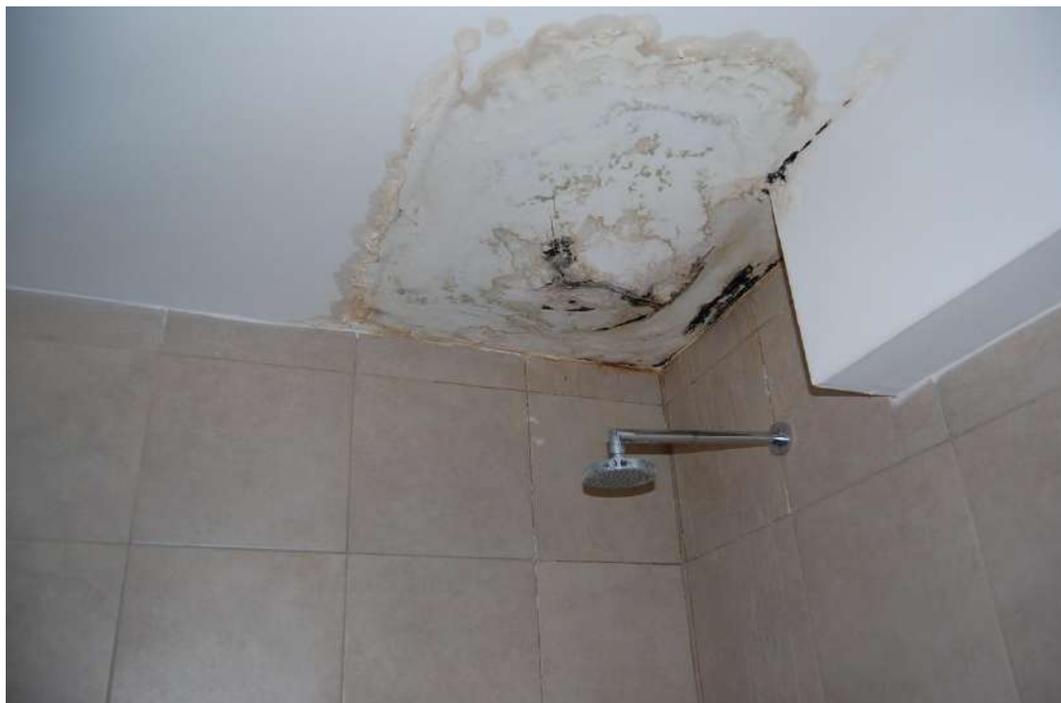
FOTO #7 – UF 4C – CIELORRASO BOMBEADO EN BAÑO

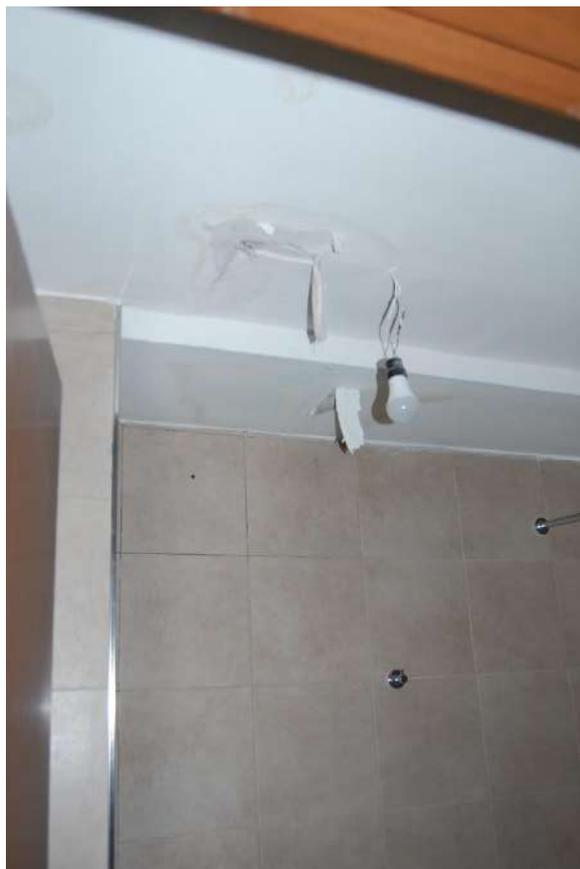
FOTO #9 – UF 4D – CIELORRASO DEL BAÑO SIN TERMINAR

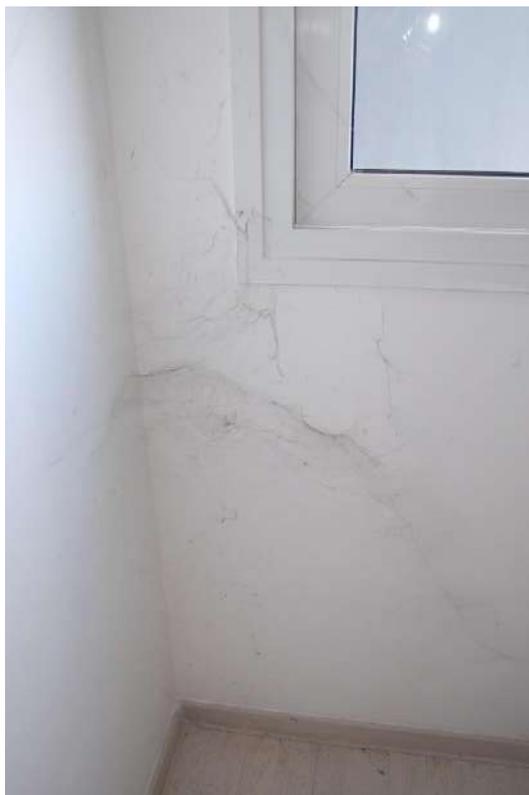
FOTO #15 – UF 10C – TELARAÑAS EN ENCUENTRO DE MUROS

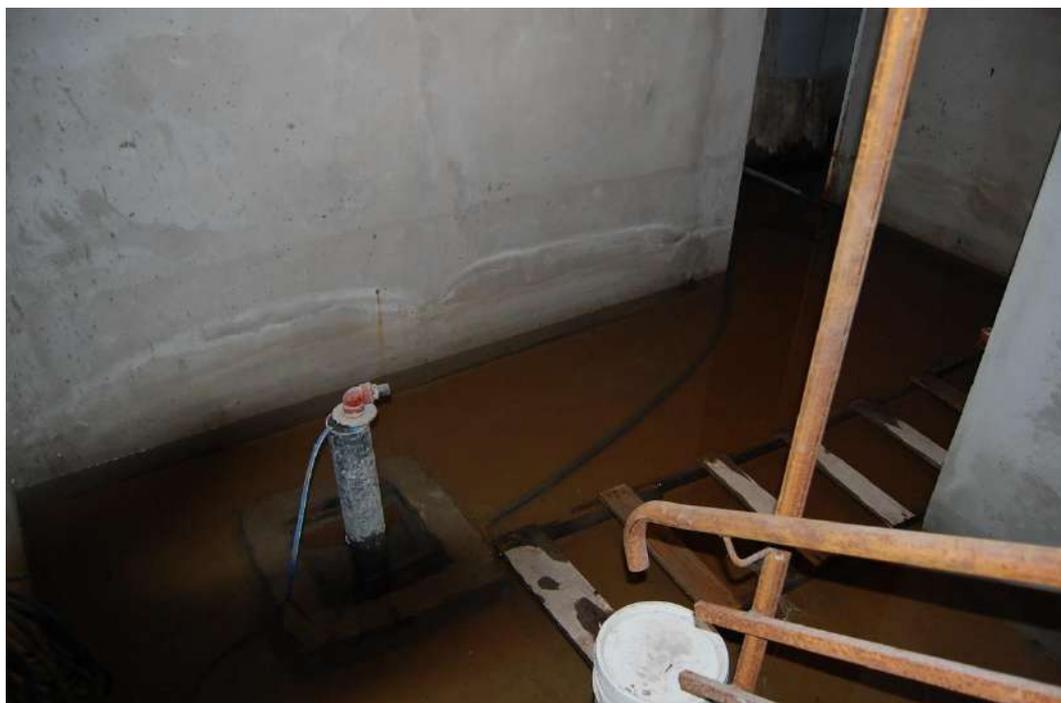
FOTO #2 – SUBSUELO INUNDADO
