DIRECCION DE OBRA

INFORME OCTUBRE - NOVIEMBRE - DICIEMBRE - 2023

COMITENTE: Fideicomiso Dorrego y Libertador

UBICACIÓN: Av. Freyre, Av. Dorrego, Av. Del Libertador y vías del FFCC Mitre – CABA DIRECCION
POSTAL Av. Dorrego 3350T – CABA

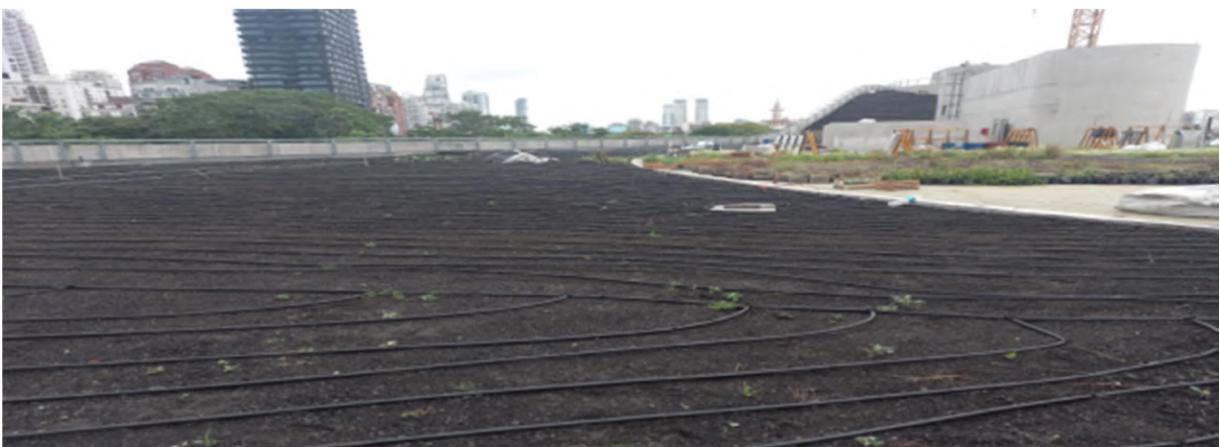
En la azotea del sector 2 la instalación de riego está terminada. Falta la colocación de filtros y la automatización. Mientras que en el sector del paseo se está colocando la cañería en las gradas y falta pasarla de cantero a cantero.

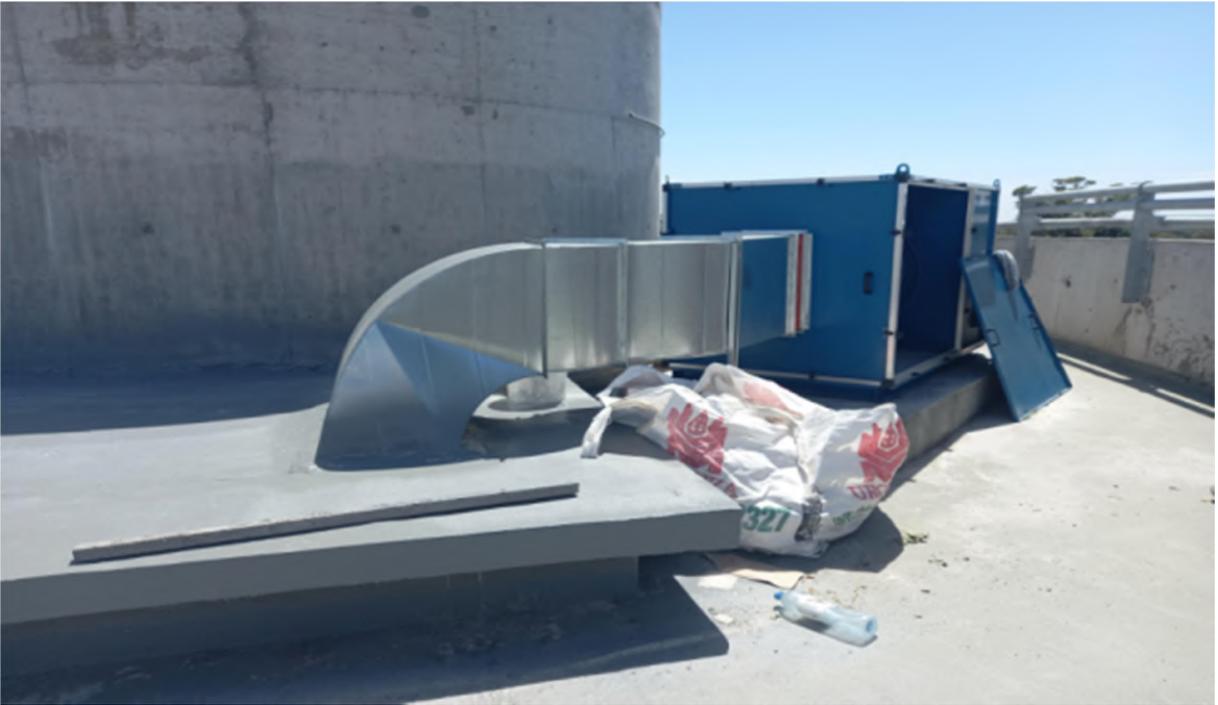
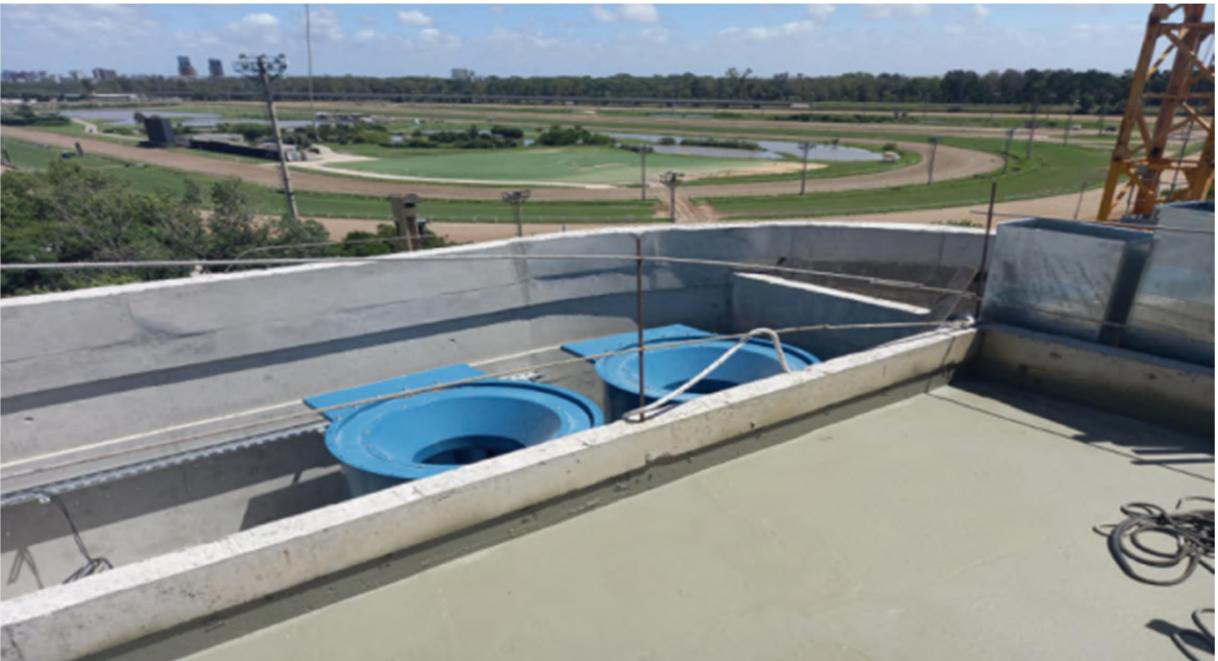
Aun a la espera de la aprobación del adicional para liberar la fabricación de los ventiladores.

En la azotea del núcleo vertical 3 se colocaron los ventiladores sobre la escalera, todavía falta acomodar condensadoras.

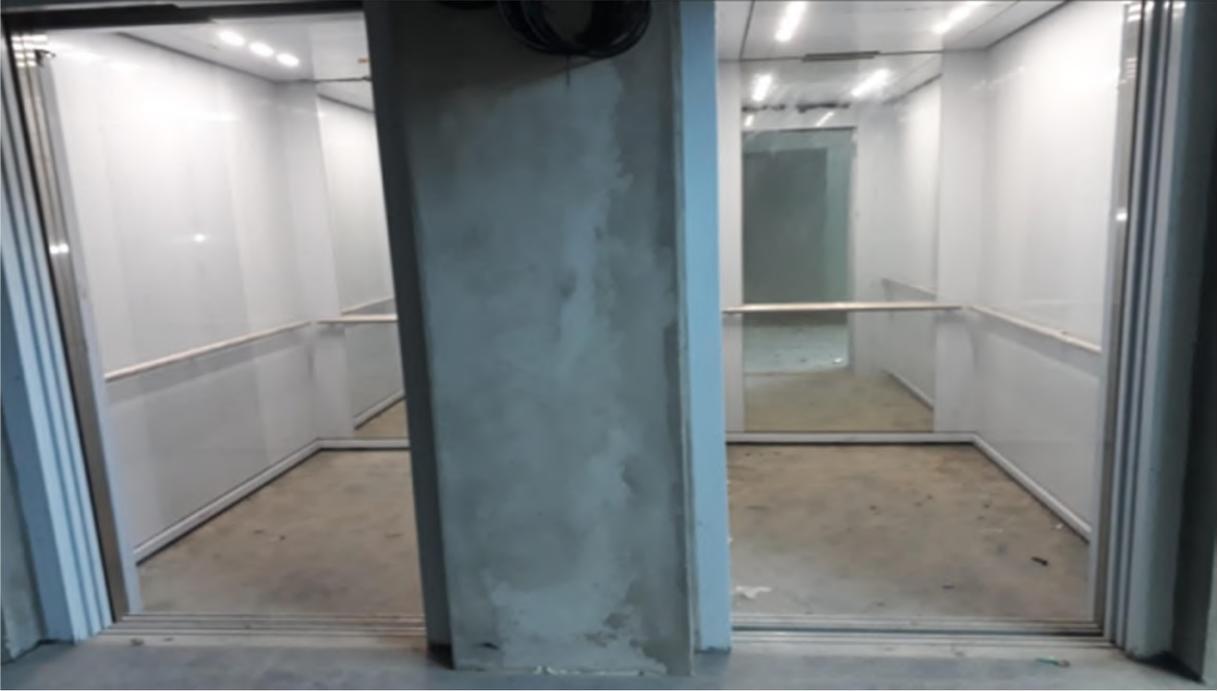
Sector3: Ascensores

Los ascensores y montacargas están terminados y puestos en marcha en los 3 núcleos verticales de los sectores. Se instalaron las rejas de seguridad internas y a la fecha se están ajustando detalles. Por el momento esta restringido su uso para evitar uso indebido.

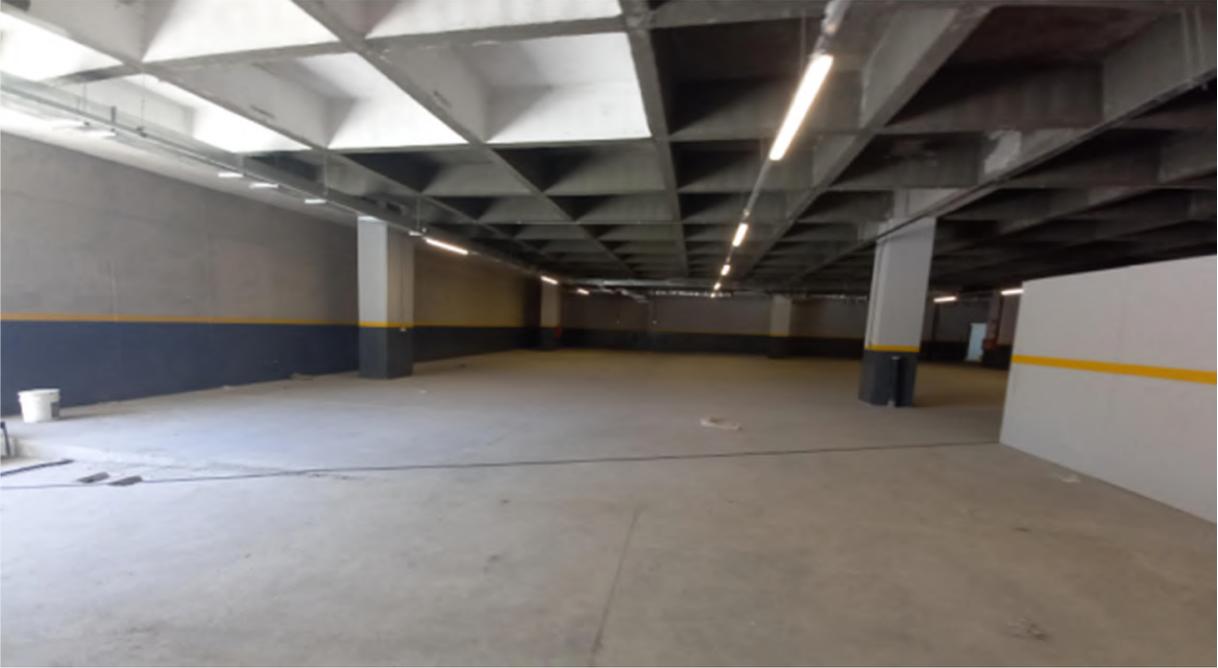
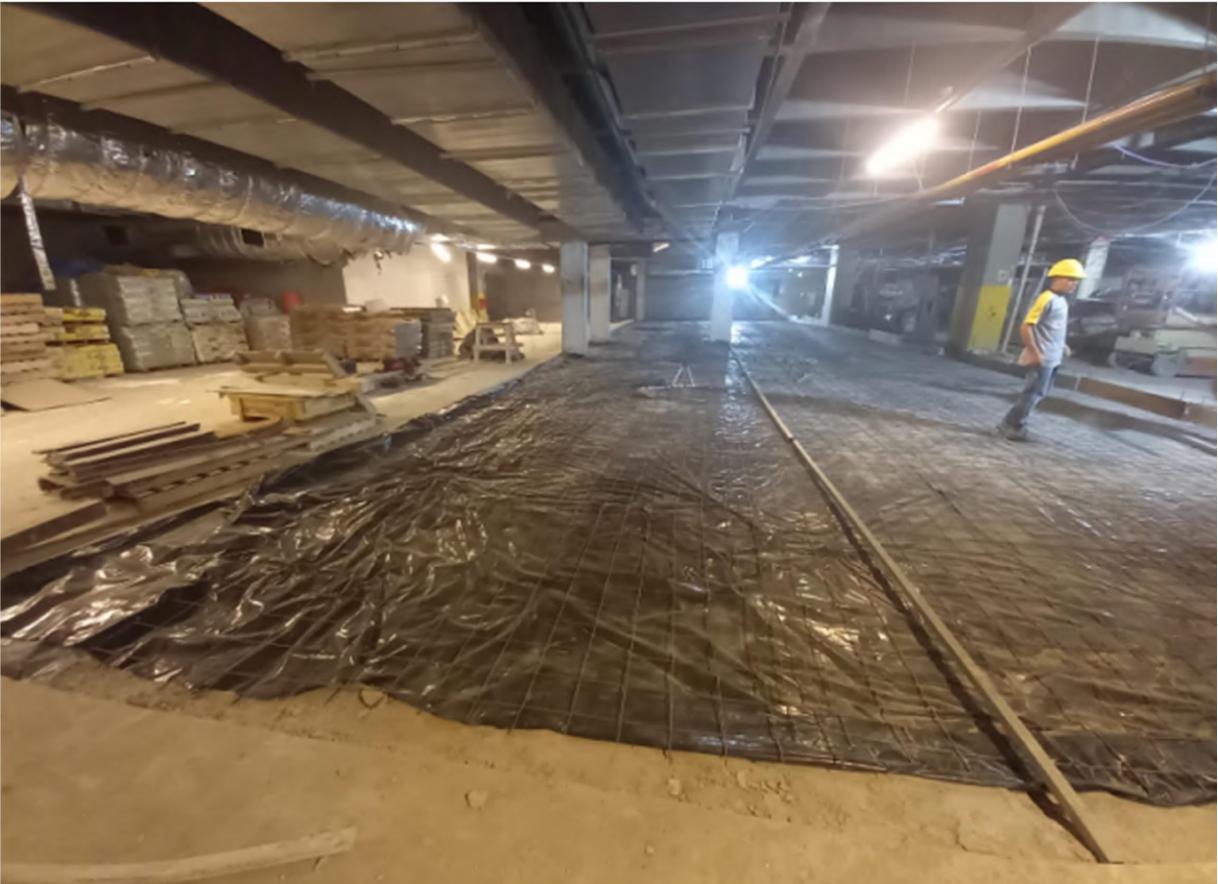
En planta baja se terminó el llenado contrapiso del parking a excepción de la base de la grúa que se retirará los primeros días de febrero 2024.

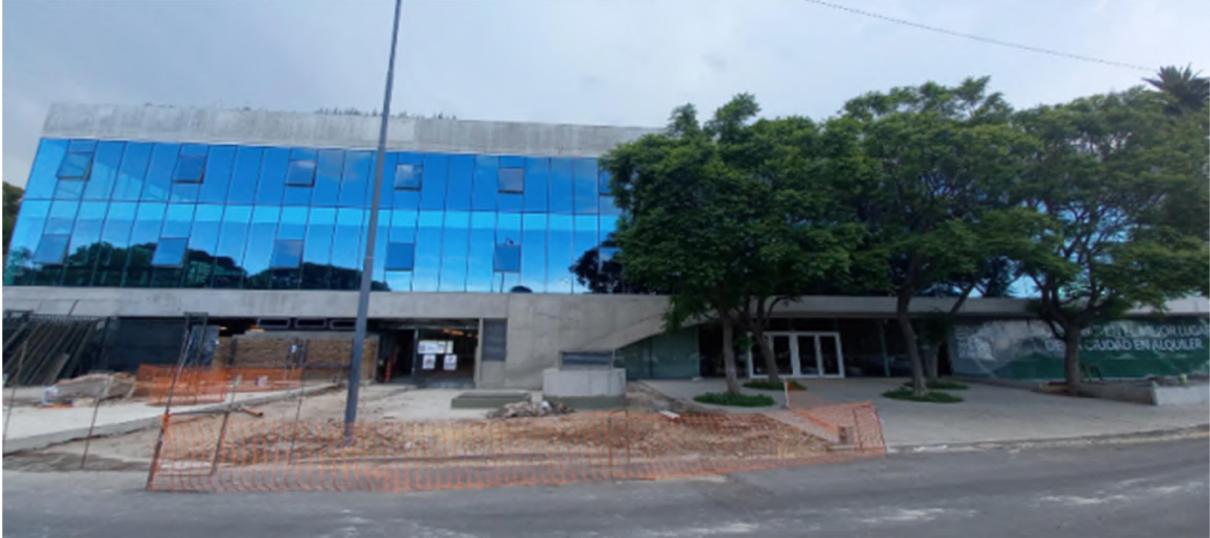
La fachada sobre Av. Coronel Marcelino E. Freyre, está completa. Aun faltan las terminaciones de entrada de la rampa y el parking.

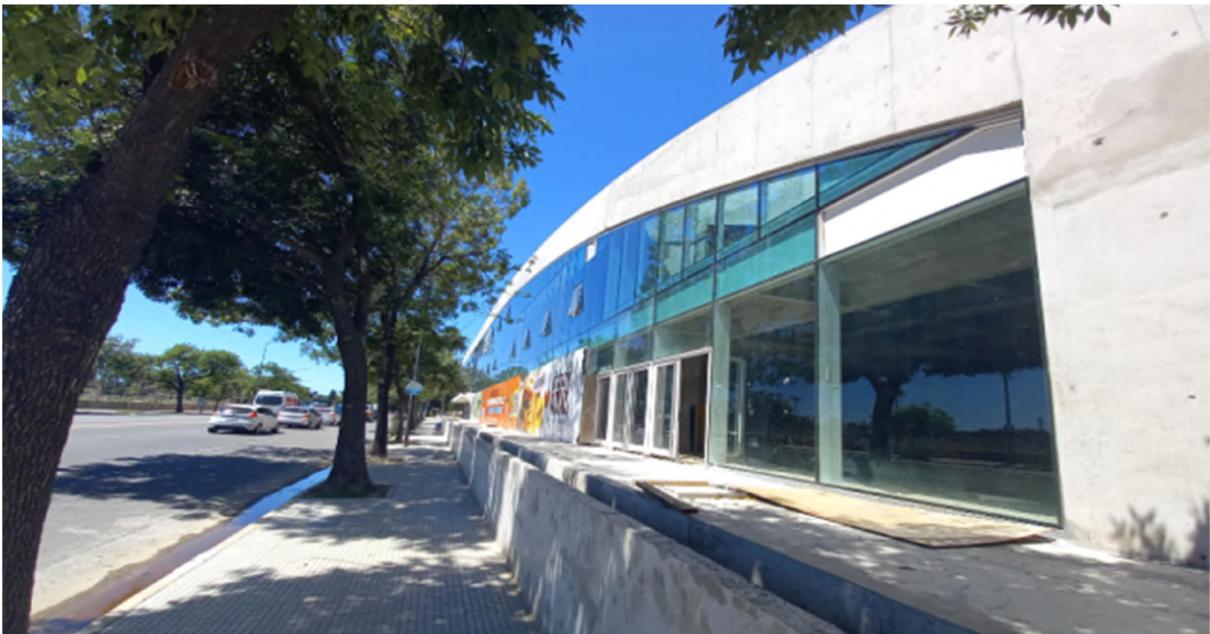
La fachada sobre Avenida Dorrego, está completa. Solo se dejaron sin colocar paneles debajo de la rampa por donde ingresaran las cajas fuertes de un locatario. Y aun faltan algunos paneles especiales.

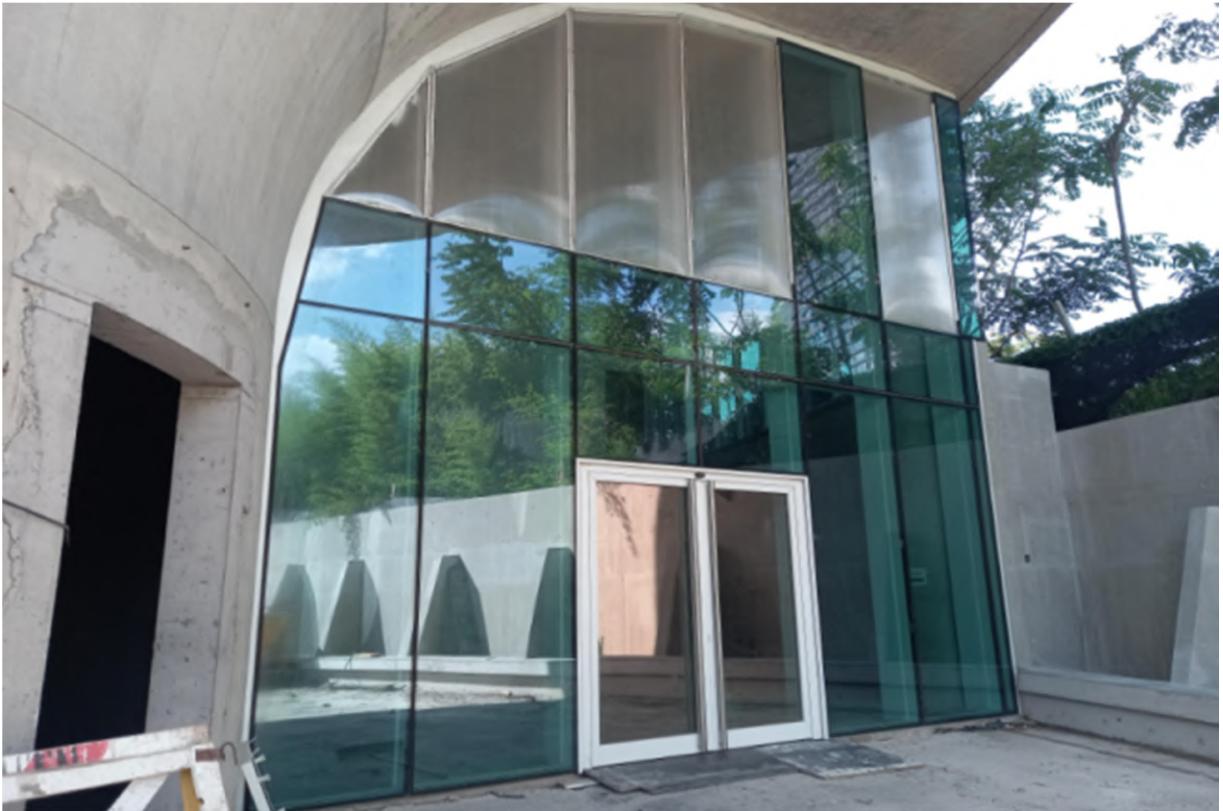
Las entradas de los Lobby están completas, con sus aberturas correspondientes. Solo en el lobby 3 están puestos paneles de policarbonato expandido, a la espera de los paneles especiales.

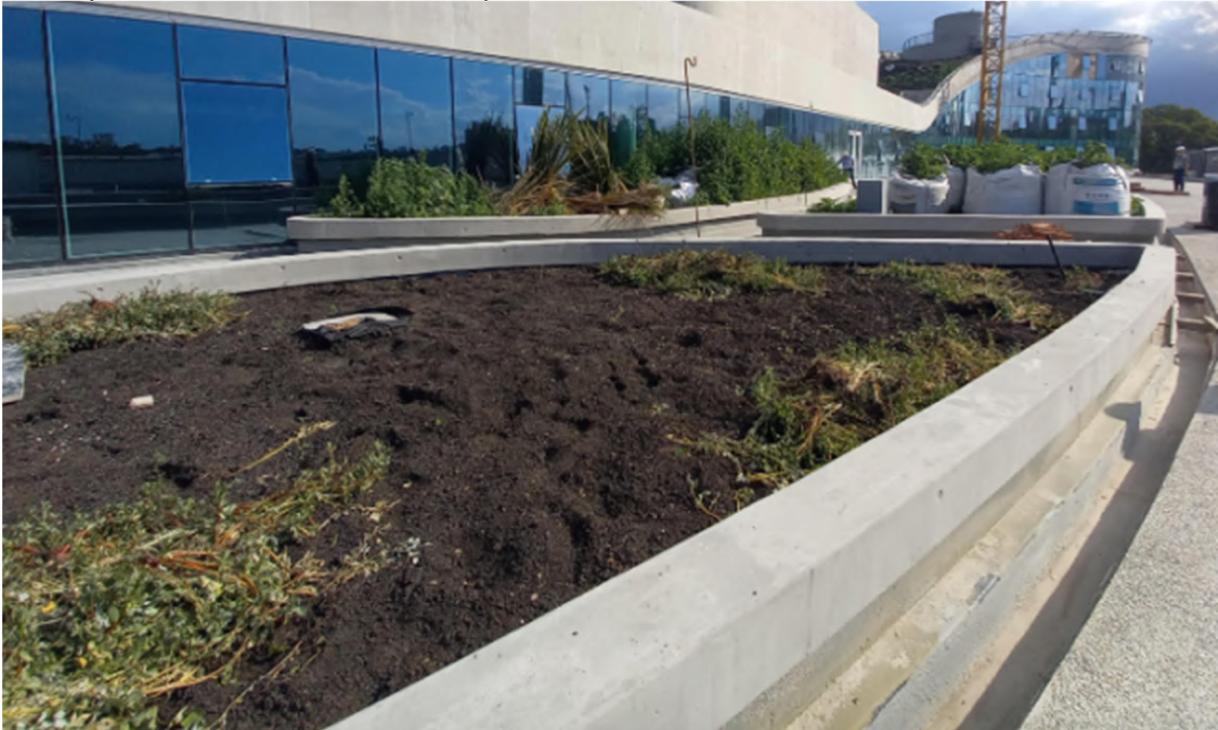
Se empezaron a llenar canteros del paseo

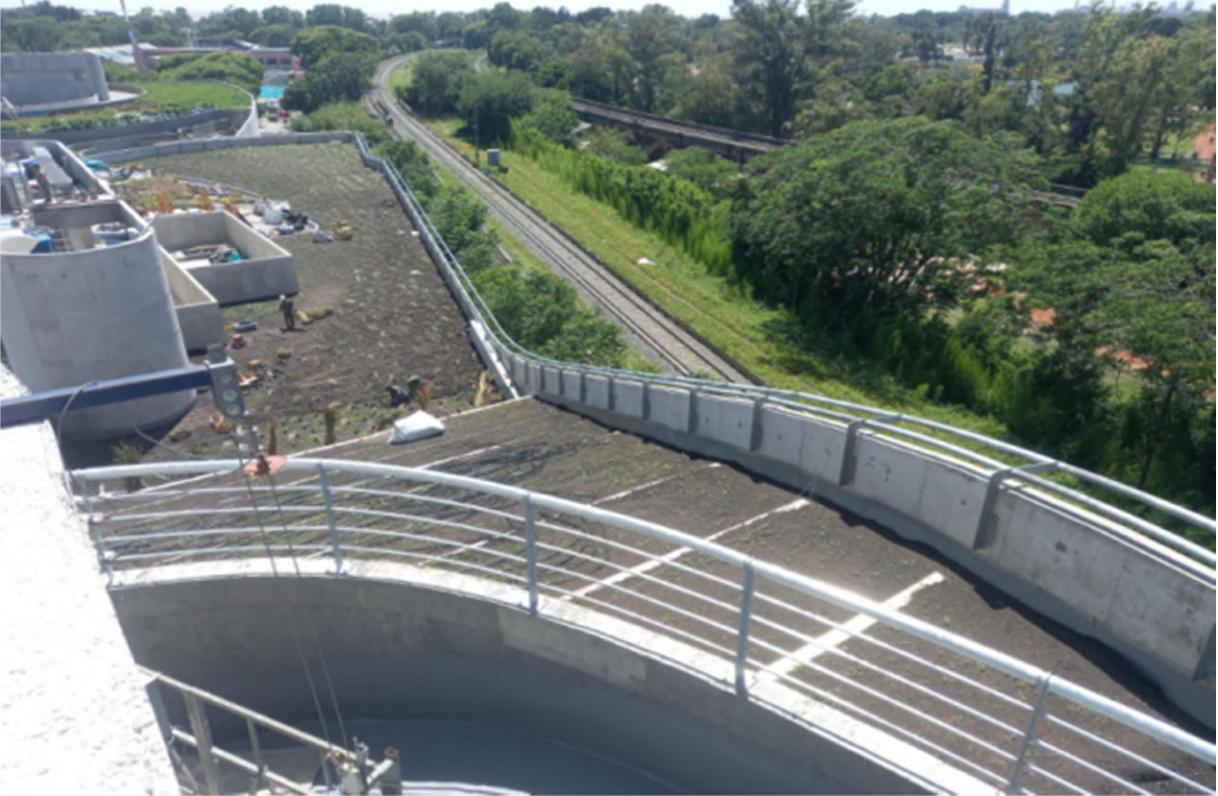
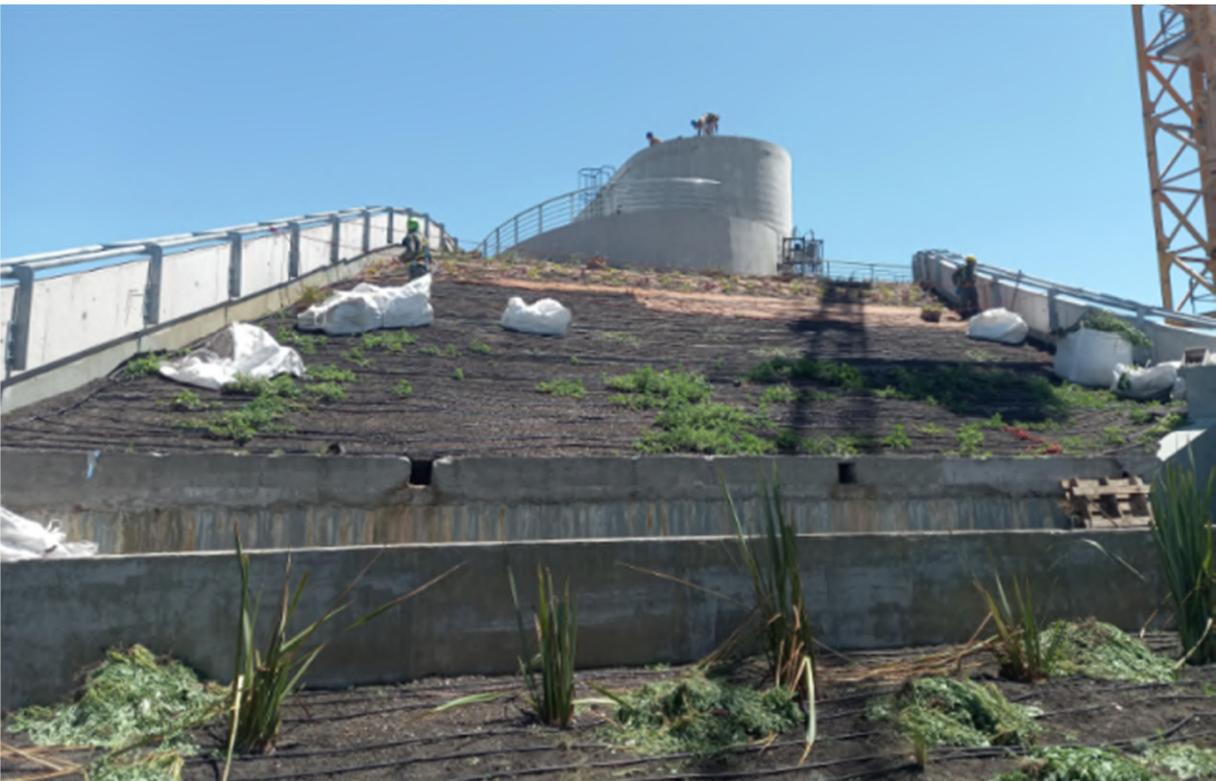
SECTOR 3

En la azotea del sector 3, en el tobogán. Se realizó la prueba hidráulica satisfactoriamente y se colocó la malla geotextil, se procedió al relleno de tierra. Se están comenzando las tareas de plantar las especies.

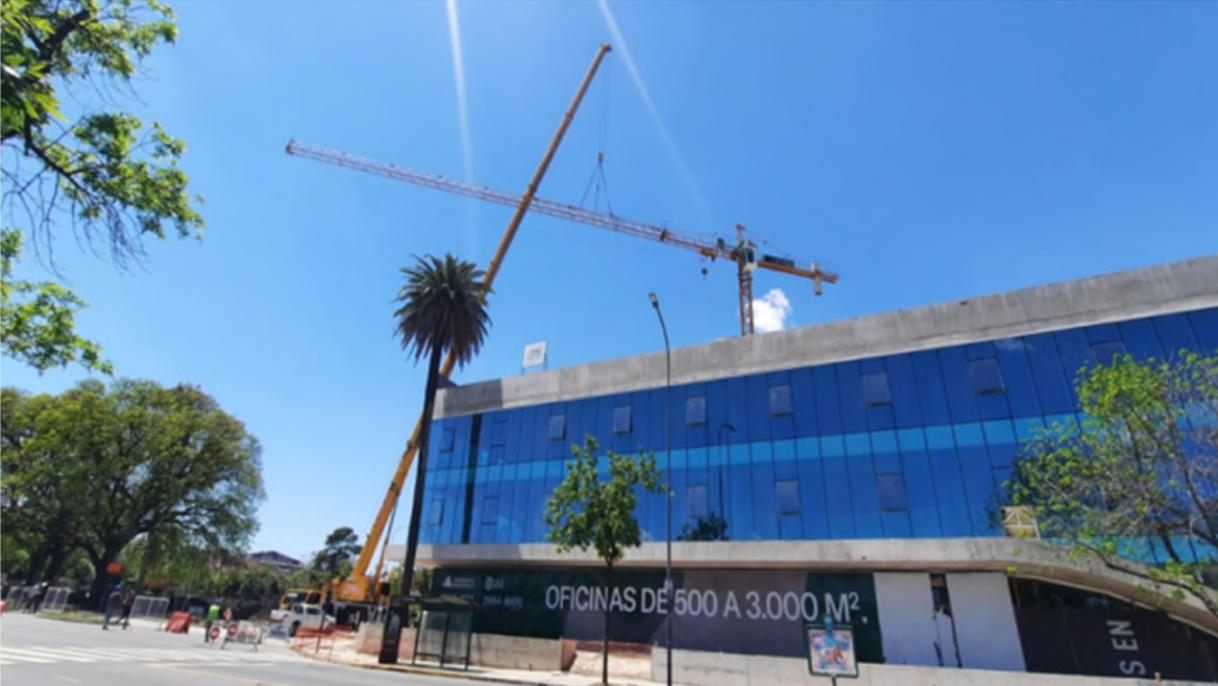
RETIRO DE LA GRUA

El 4 de noviembre se retiró la grúa del sector1.
