REF.: HECHO RELEVANTE. Informe auditor Independiente Quinquela + Predial Fondo Común de Inversión Cerrado Inmobiliario Ley 27.260 Proyectos "Alberdi 5784", "Alberdi 6683", "Acuña Figueroa", "Islas Malvinas", "Ruiz Huidobro 3055" y "Pedernera 154".

INFORME TECNICO N° 24.
RECEPCION DE UNIDADES FUNCIONALES
AÑO 2024

Obra: Edificio en Calle Islas Malvinas 722. Neuquén

INFORME TÉCNICO N° 03/109.0 SEGUIMIENTO DE LAS OBRAS OBRA ACUÑA DE FIGUEROA 333 - CABA

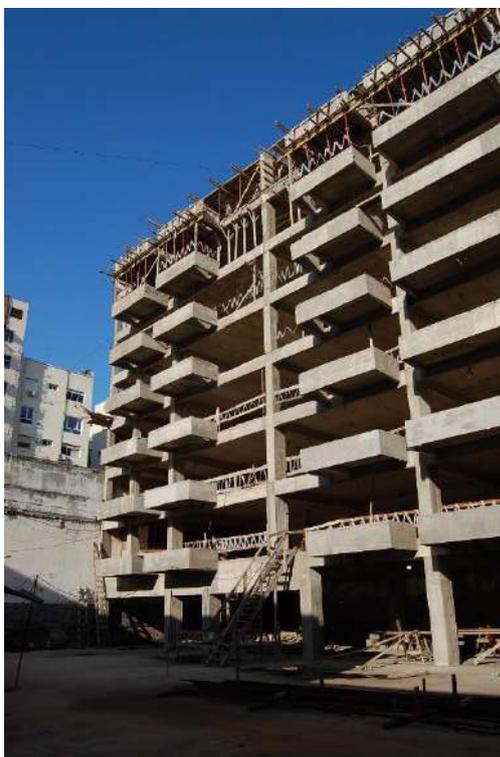
VISTA PARCIAL DE CONTRAFRENTE

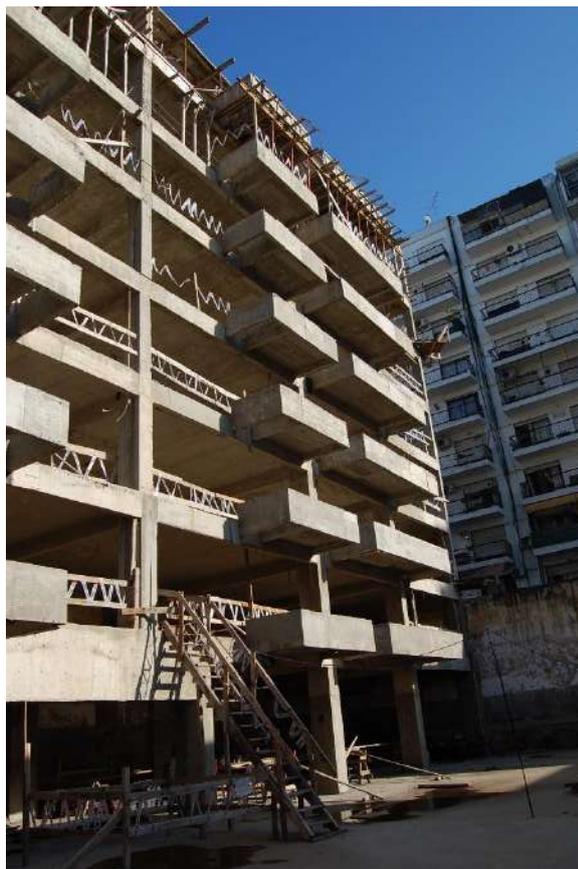
VISTA PARCIAL DE CONTRAFRENTE

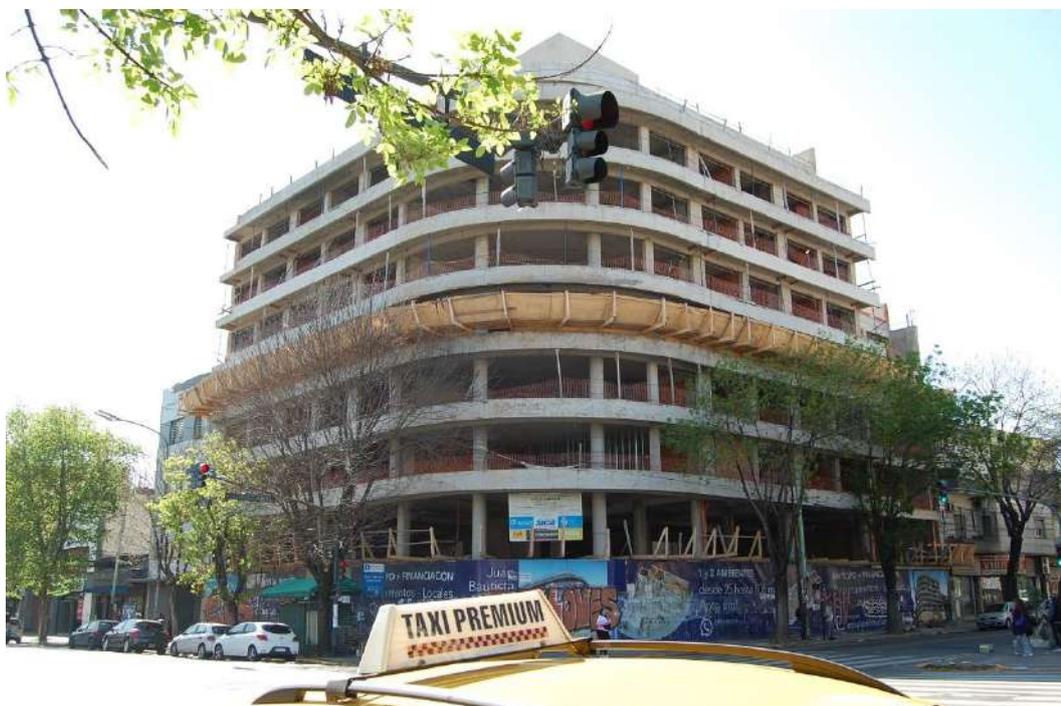
VISTA DE LA OBRA DESDE LA CALLE

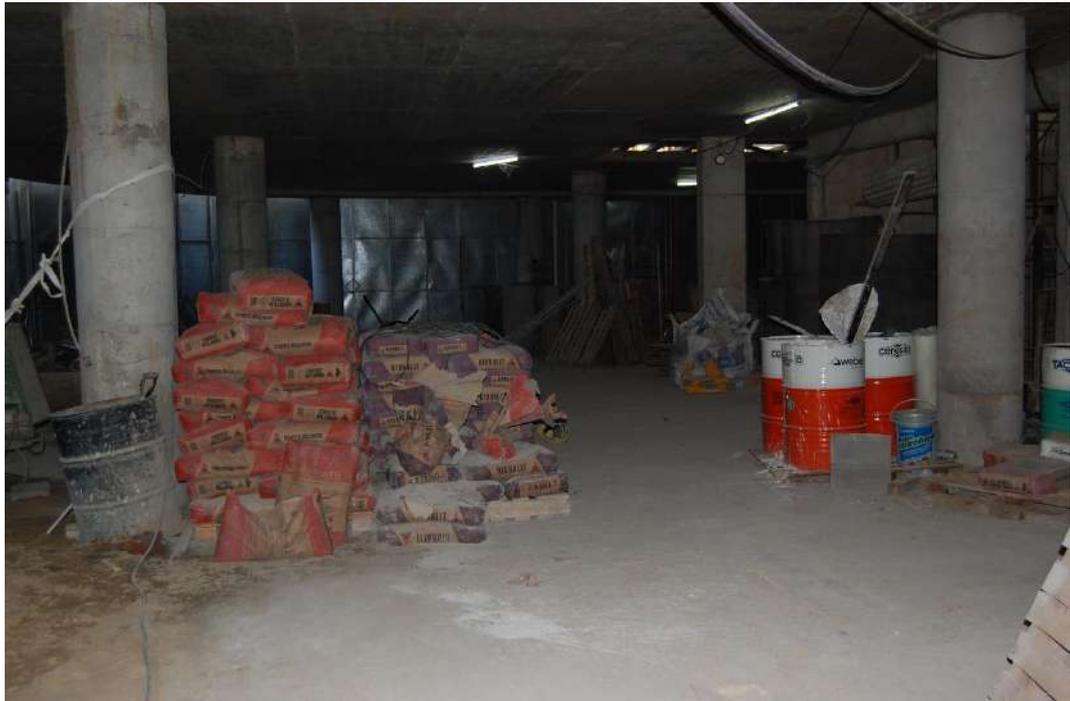
ACOPIO DE MATERIALES EN PB

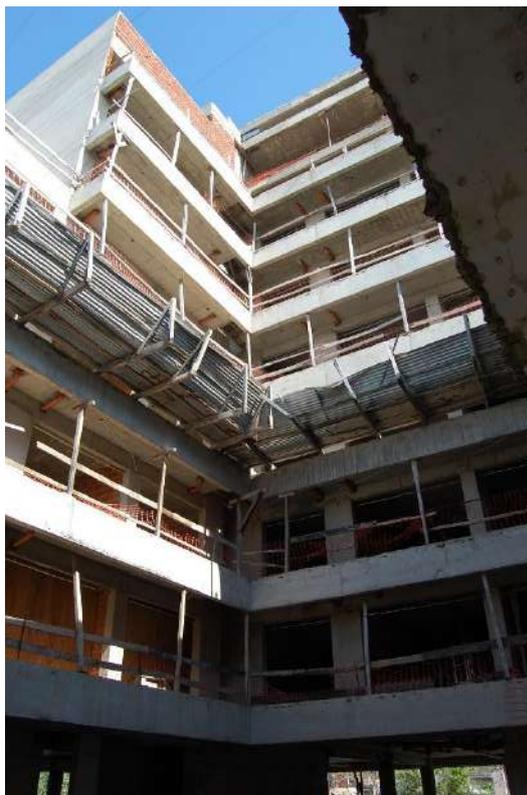
PISO 1° - PATIO INTERIOR

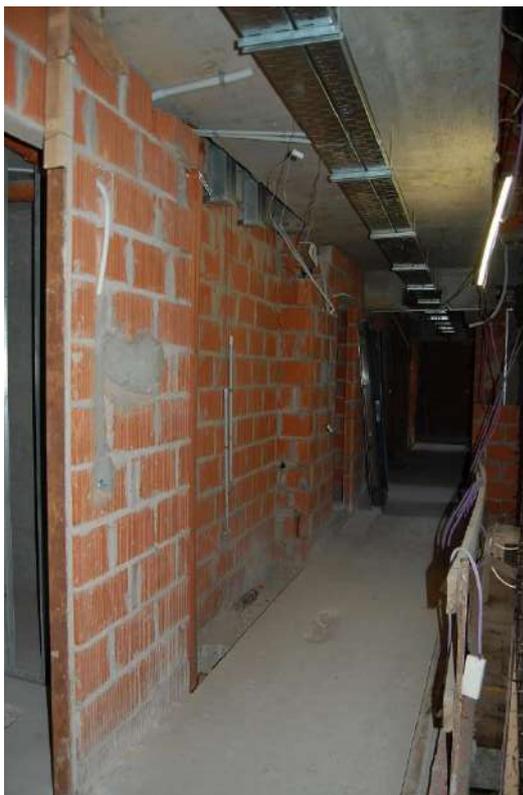
PISO 2° - ESTADO DE LA OBRA, LADO J. B. ALBERDI

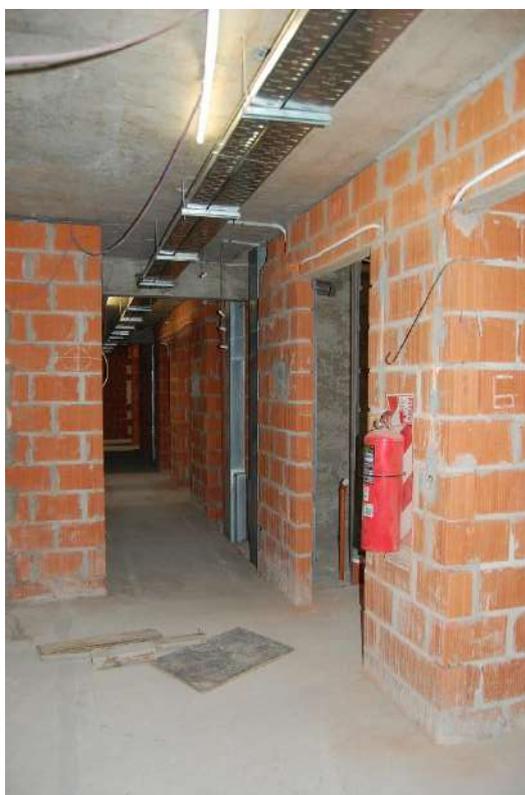
PISO 3° - ESTADO DE LA OBRA, LADO LARRAZÁBAL

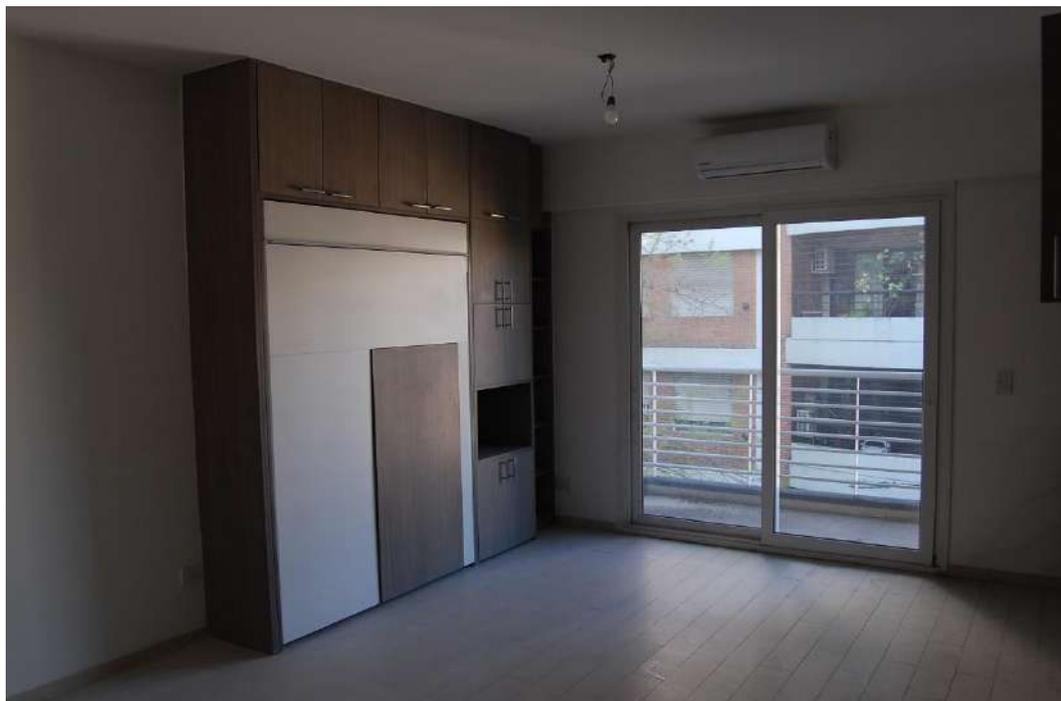
FOTO #3 – UNIDAD FUNCIONAL 3B

- **Unidad 3B** – de las anomalías observadas en la anterior visita, se observa:
 - la bombeadura del piso ha sido reparada
 - no se han reparado las manchas que pudieron originarse en filtraciones de agua., en falsa viga sobre alacenas y fondo alacenas, observándose abundante formación de hongos en los fondos (*ver fotos #3 y #4*)

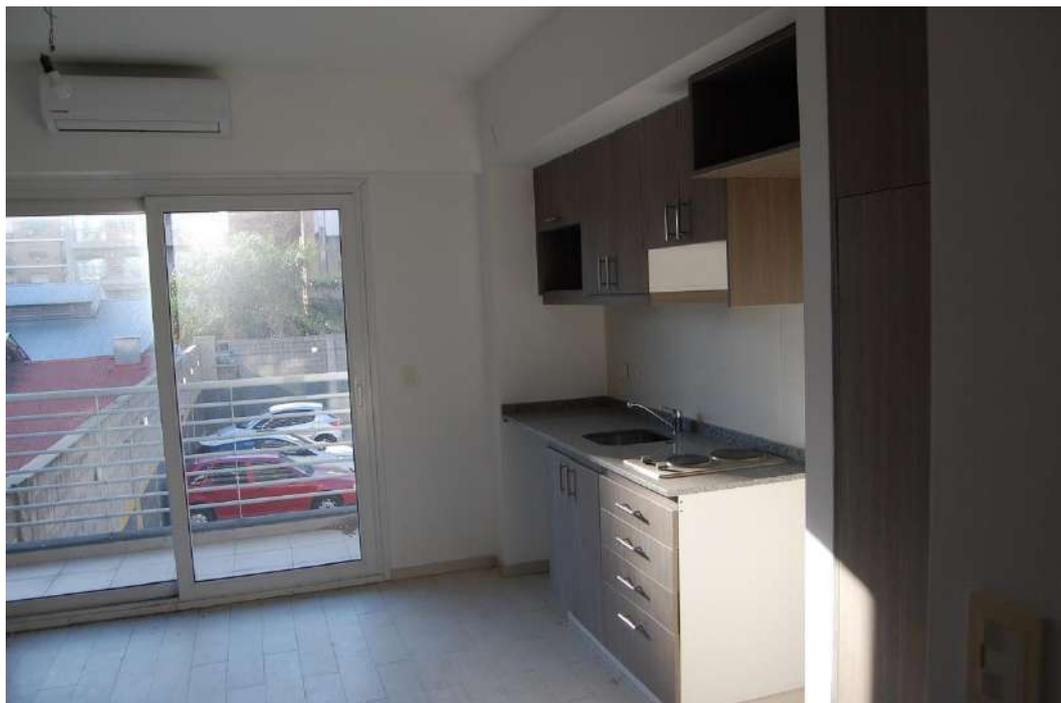
FOTO #5 – UNIDAD FUNCIONAL 3F

- **Unidad 3F** – sólo se observa mucha suciedad y telarañas (*ver foto #5*)
 - **Unidad 4C** – no se han reparado las manchas observadas en la anterior visita, a saber (*ver foto #6 y #7*):

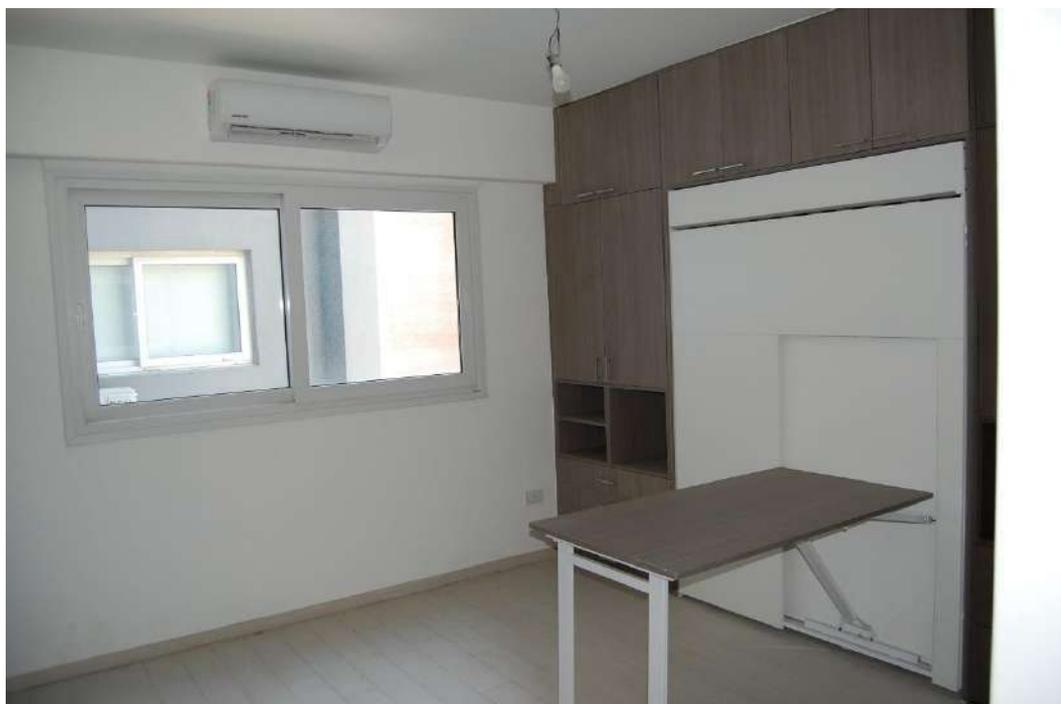
FOTO #8 – UNIDAD FUNCIONAL 4D

- **Unidad 4D** – no se han reparado las anomalías observadas en la anterior visita, a saber (*ver fotos #8 y #9*):
 - manchas y cortes en cielorraso del baño que no han sido debidamente reparados y emprolijados

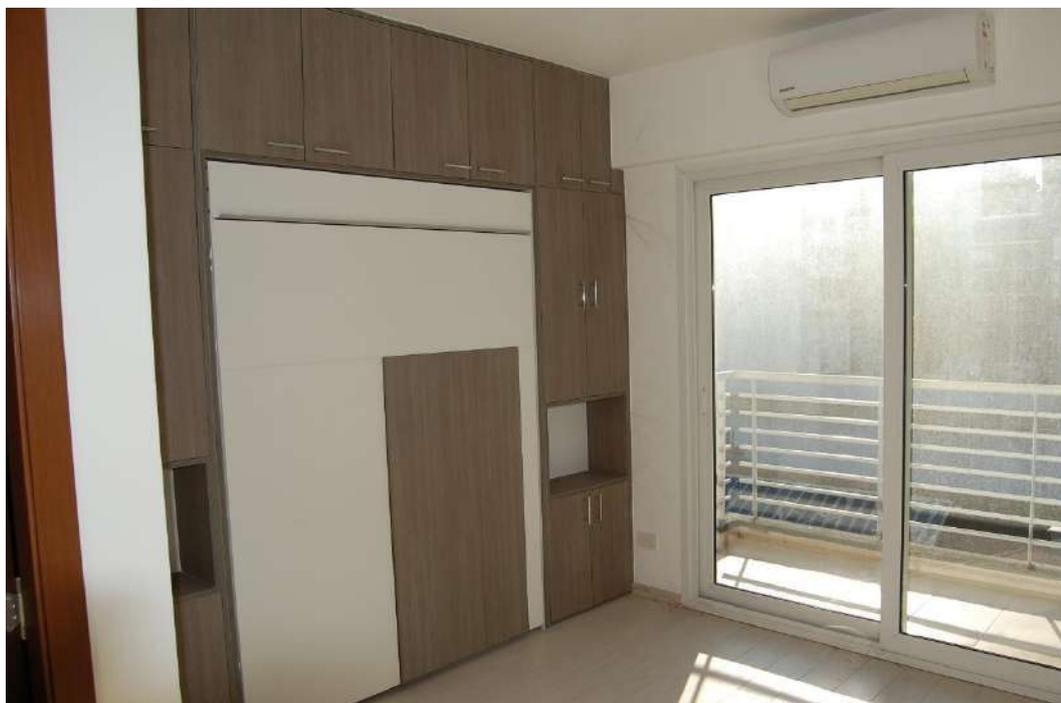
FOTO #10 – UNIDAD FUNCIONAL 5F

- **Unidad 5F** – persisten las manchas en falsa viga sobre alacena de cocina originadas, probablemente, en filtraciones antiguas (*ver foto #10*). Debe repintarse el cielorraso. La unidad está muy sucia

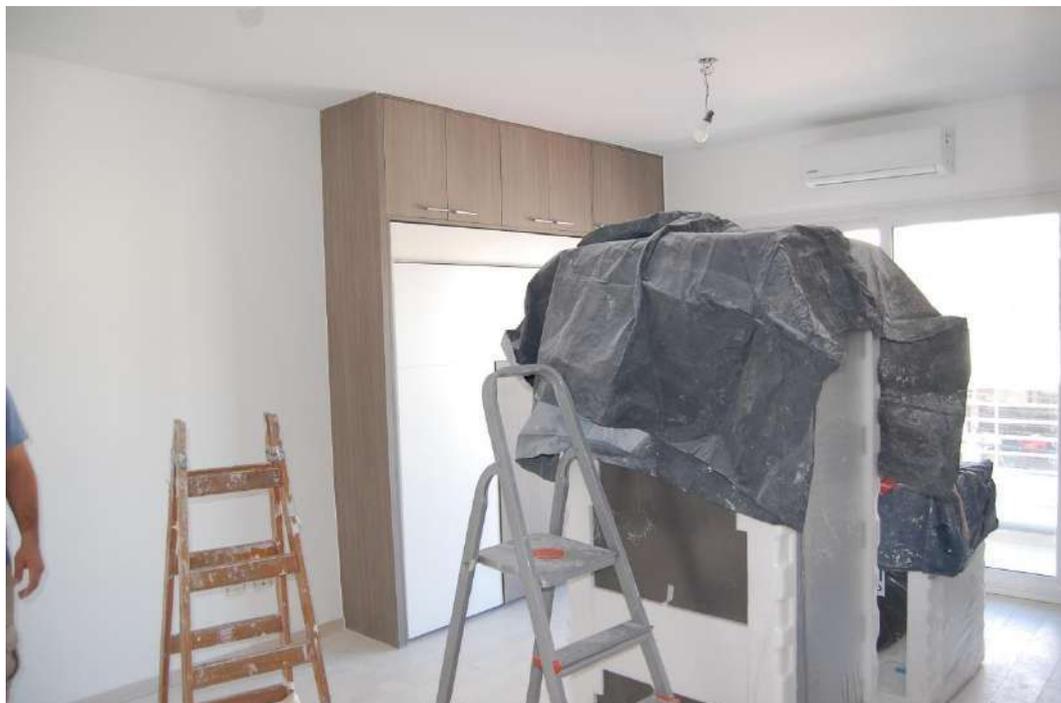
FOTO #11 – UNIDAD FUNCIONAL 8B

- **Unidad 8B** – la unidad está siendo repintada (*ver foto #11*)
 - **Unidad 9B** – no hay observaciones relevantes salvo la suciedad en pisos y superficies horizontales (*ver foto #12*)

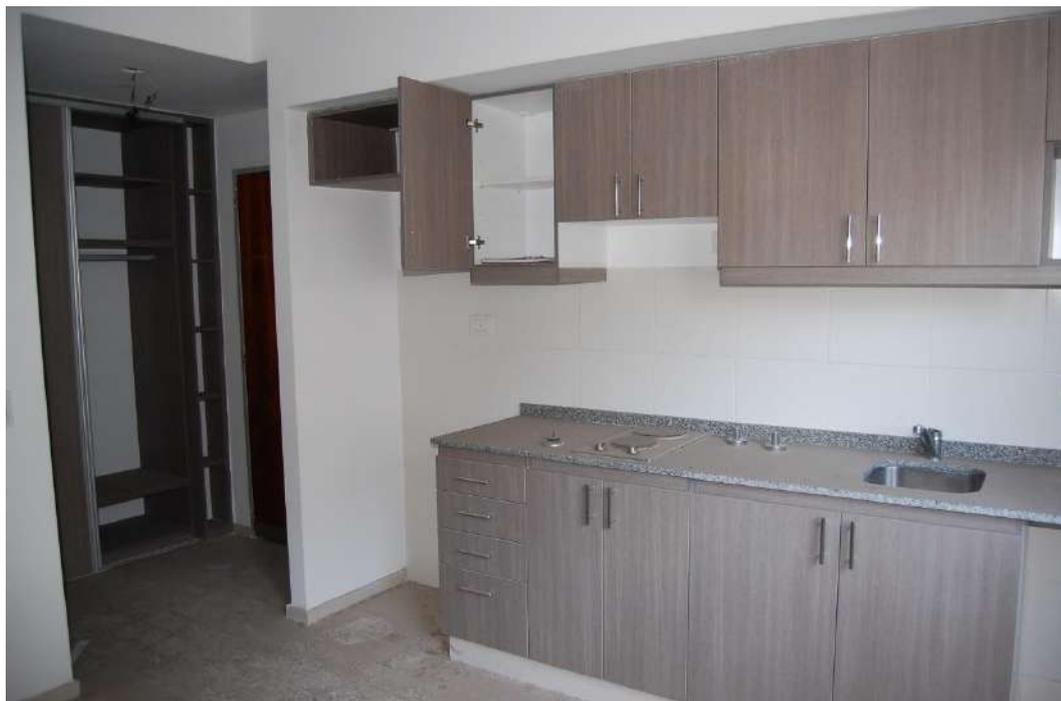
FOTO #13 – UNIDAD FUNCIONAL 10B

- **Unidad 10A** – no se pudo acceder a la misma porque la llave no abre la cerradura
 - **Unidad 10B** – sin observaciones (sólo la suciedad) (*ver foto #13*)

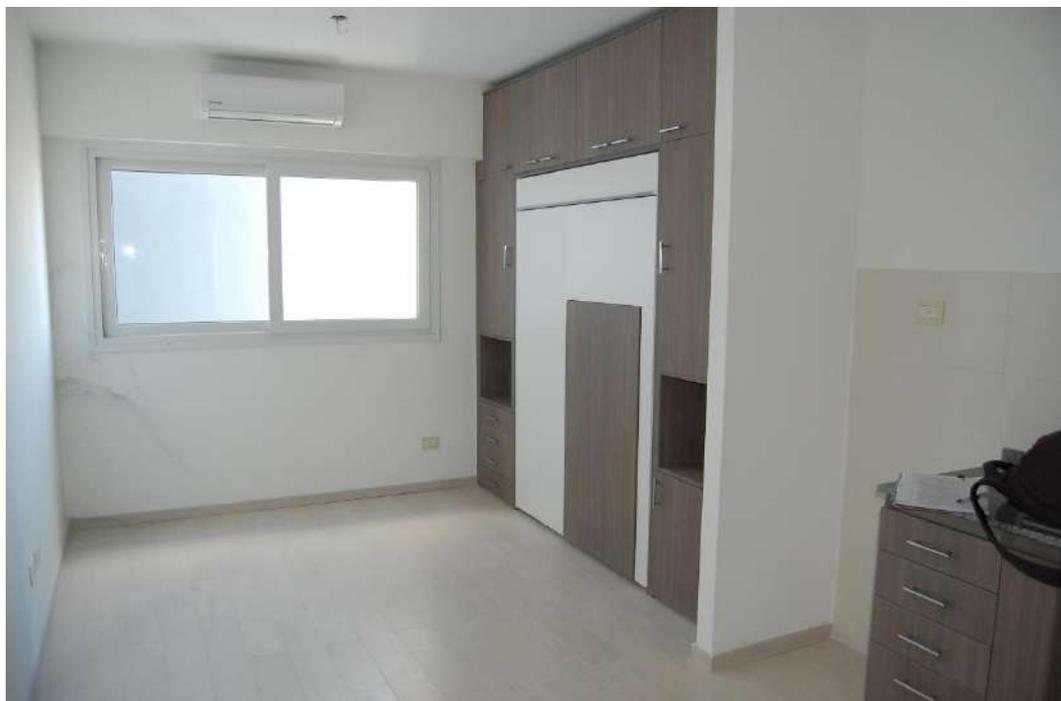
FOTO #14 – UNIDAD FUNCIONAL 10C

- **Unidad 10C** - sin observaciones relevantes excepto algo de suciedad y telarañas en paredes (*ver fotos #14 y #15*)
 - **Unidad 10D** – aparenta haber sido limpiada, no hay observaciones relevantes (*ver foto #16*)

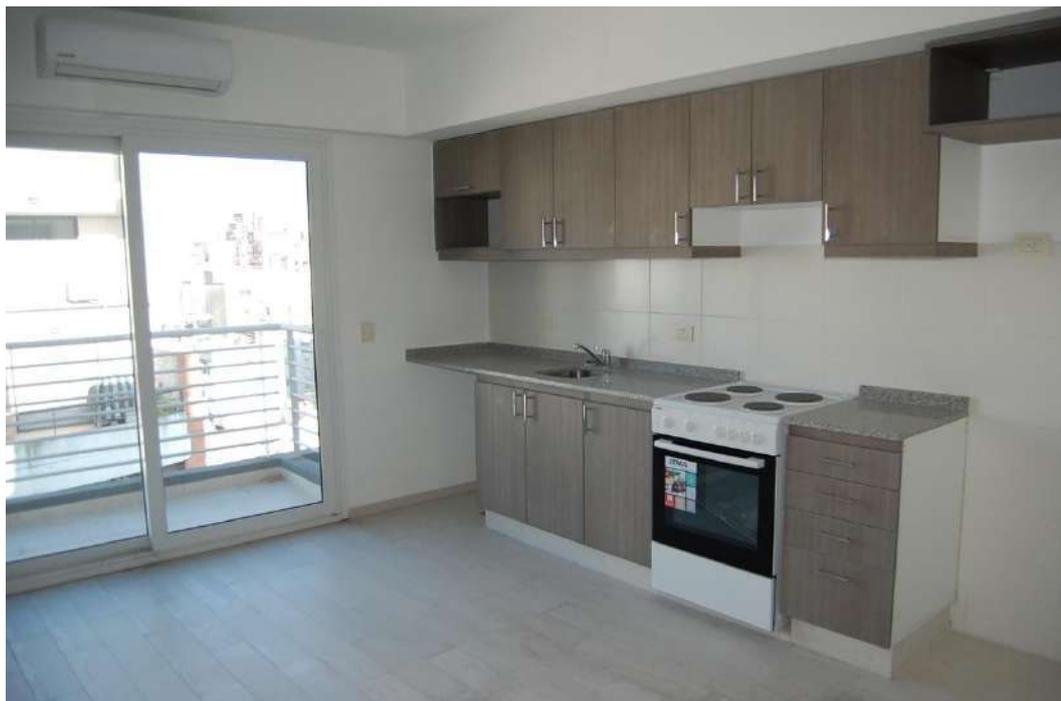
FOTO #17 – UNIDAD FUNCIONAL 10E

- **Unidad 10E** – sigue muy sucia. Se observan algunos puntos de óxido en marco de puerta principal. Debería repintarse (*ver foto #17*)
 - **Unidad 10F** – no se pudo acceder porque la llave no acciona la cerradura. El herraje de la puerta se está desprendiendo.

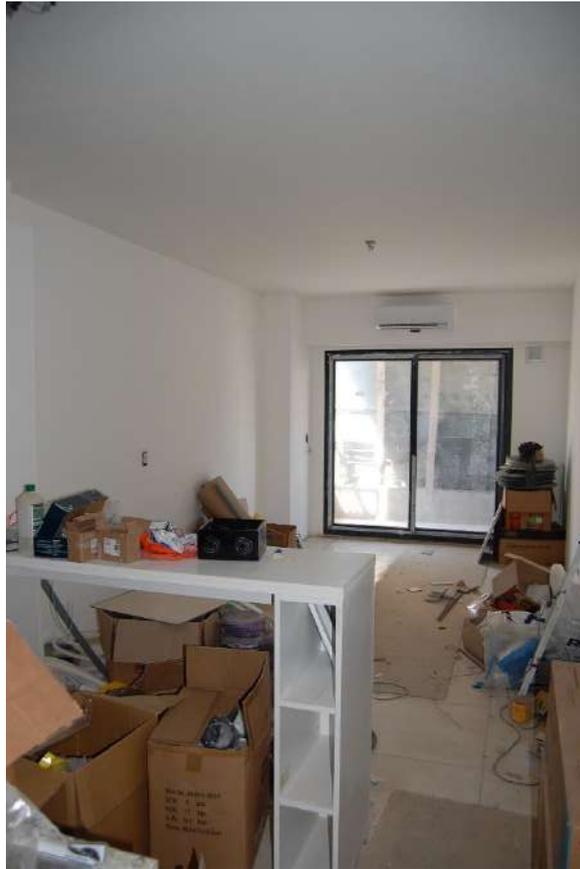
FOTO #3 – UNIDAD FUNCIONAL 1A

- **UF 1A:** está en las mismas condiciones que se relevaron en la visita pasada (*ver foto #3*), a saber:
 - la UF está siendo usada para depósito de materiales de contratistas lo que implica que, una vez desalojada, debe ser terminada y limpiada

- falta ejecutar cielorraso del baño como así también completar la instalación del mismo (artefactos, griferías, etc.)
- **UF 1B:** está en las mismas condiciones que se relevaron en la visita pasada (*ver foto #4*), a saber:

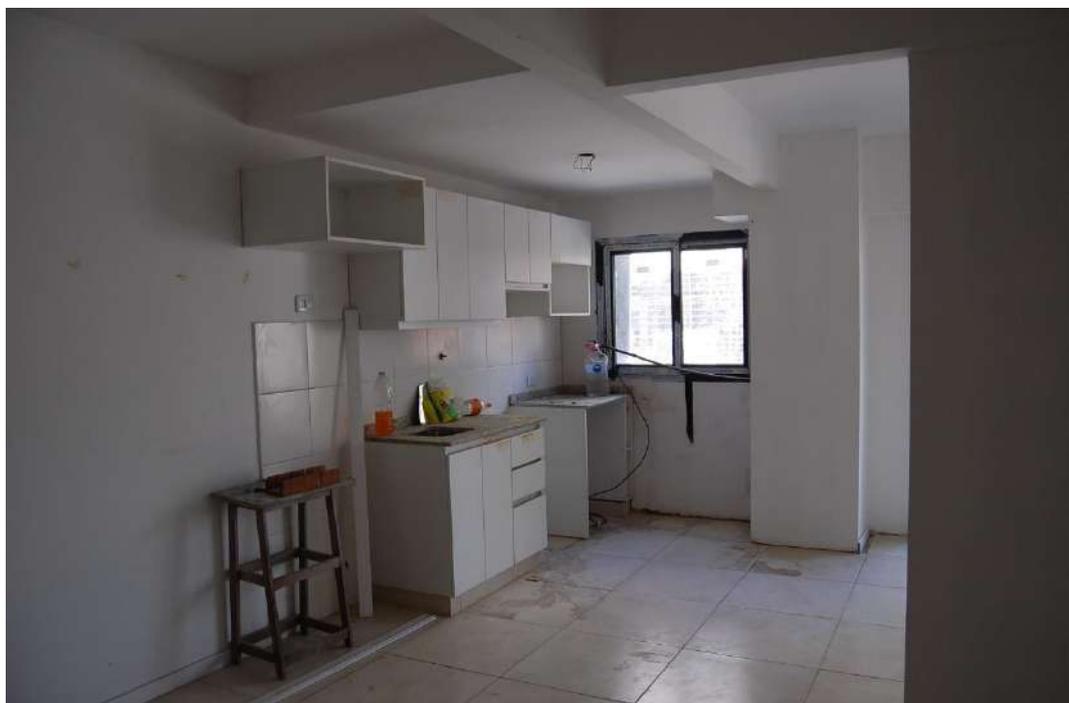
FOTO #4 – UNIDAD FUNCIONAL 1B

- en el baño, falta completar emplacado del cielorraso, revestir, colocar artefactos, pintura, etc.
- **UF 1E:** está en las mismas condiciones que se relevaron en la visita pasada (*ver foto #5*), a saber:

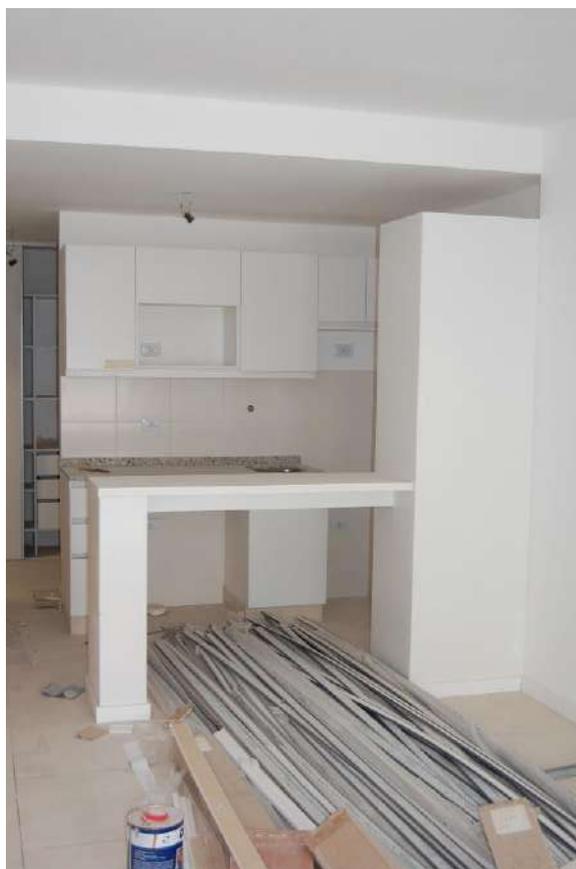
FOTO #6 – UNIDAD FUNCIONAL 2A

- **UF 1F:**
 - no se pudo visitar por estar cerrada y no contar la persona que me acompañó con copia de la llave
- **UF 2A:** está en las mismas condiciones que se relevaron en la visita pasada (*ver foto #6*), a saber:

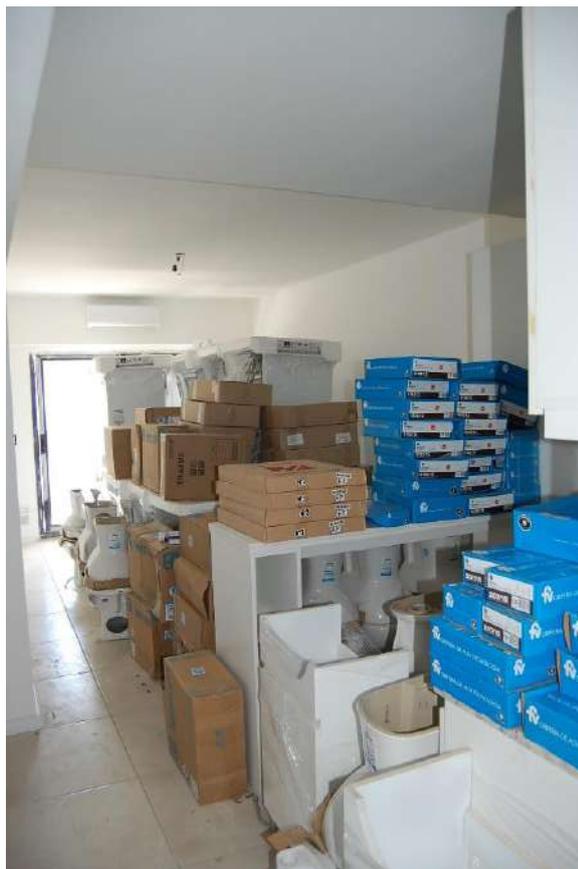
FOTO #7 – UNIDAD FUNCIONAL 2F

- **UF 2F:** está en las mismas condiciones que se relevaron en la visita pasada (*ver foto #7*), a saber:
 - sigue siendo usada para depósito de artefactos, griferías y cocinas

- falta completar pintura del cielorraso del baño
- **UF 3A:** sigue en las mismas condiciones relevadas en la anterior visita (*ver foto #8*), a saber:

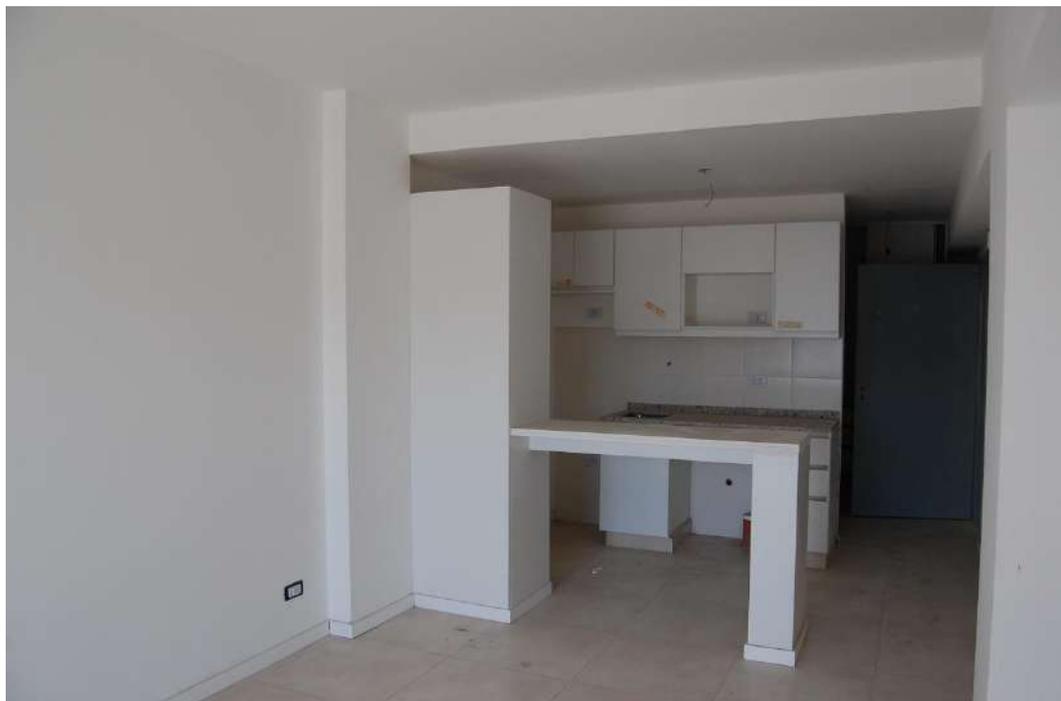
FOTO #9 – UNIDAD FUNCIONAL 3F

- no se pudo entrar a esta UF por estar cerrada con llave y no disponer de la misma.
- **UF 3F (ver foto #9)**
 - en el baño, falta completar pintura del cielorraso.
 - está muy sucia
- **UF 4A (ver foto #10)**
 - en el baño, sigue faltando reparar una zona del cielorraso.
- **UF 4C (ver foto #11)**
 - se ha completado el empastinado del revestimiento del baño
- **UF 4D (ver foto #12)**
 - en el baño, sigue faltando completar el emplacado y terminación del cielorraso
- **UF 4F**
 - no se pudo visitar por estar cerrada y no contar la persona que me acompañó con copia de la llave
- **UF 5F (ver foto #13)**
 - sin observaciones particulares salvo las indicadas en el punto 3.2
